MINISTÉRIO DA CULTURA  
INSTITUTO DO PATRIMÔNIO HISTÓRICO E ARTÍSTICO NACIONAL  
Superintendência do Iphan no Distrito Federal

**RELATÓRIO PRELIMINAR**  
**VISTORIA DE BENS CULTURAIS AFETADOS POR VANDALISMO**  
**PRAÇA DOS TRÊS PODERES – BRASÍLIA/DF**

Brasília  
12 de janeiro de 2023

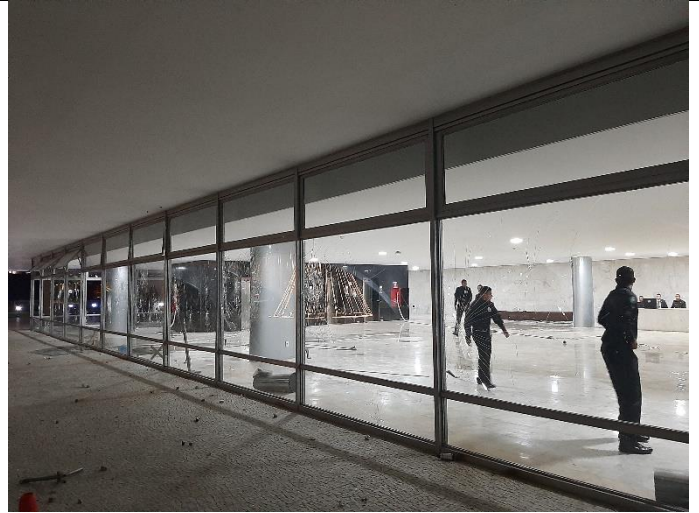
Vidros quebrados do térreo do Palácio do Planalto

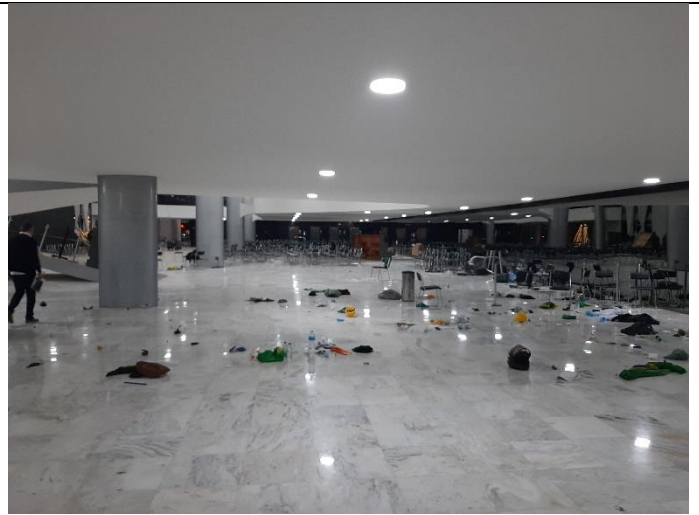
Mobiliário vandalizado

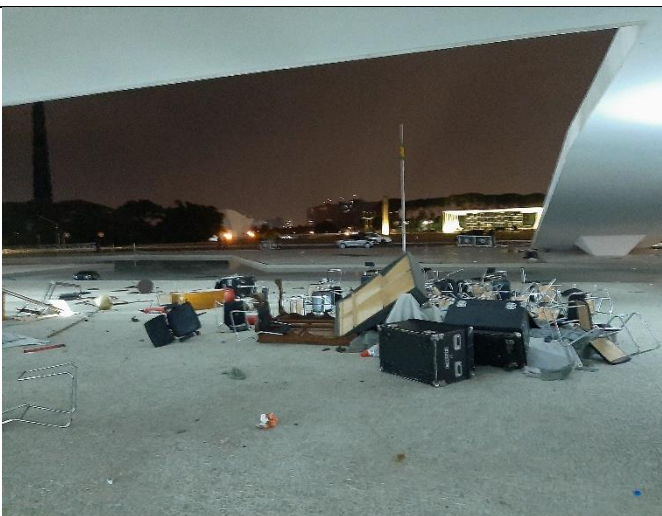
Mobiliário interno arremessado no térreo

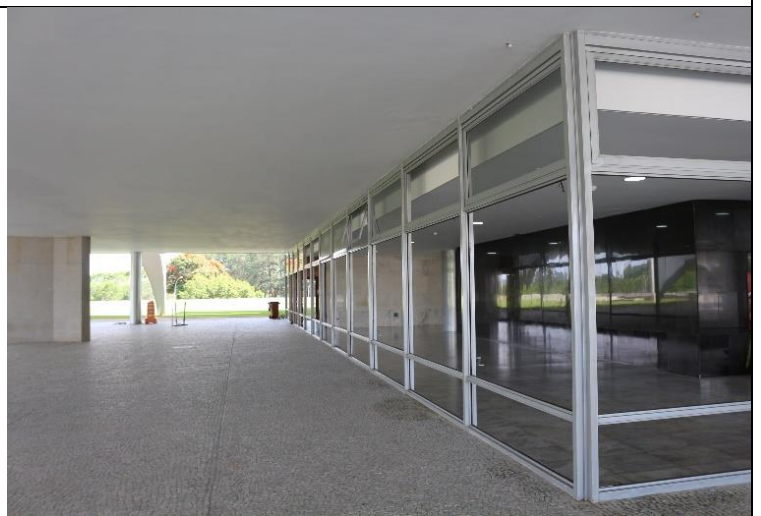
Fachada oeste, totalmente sem vidros

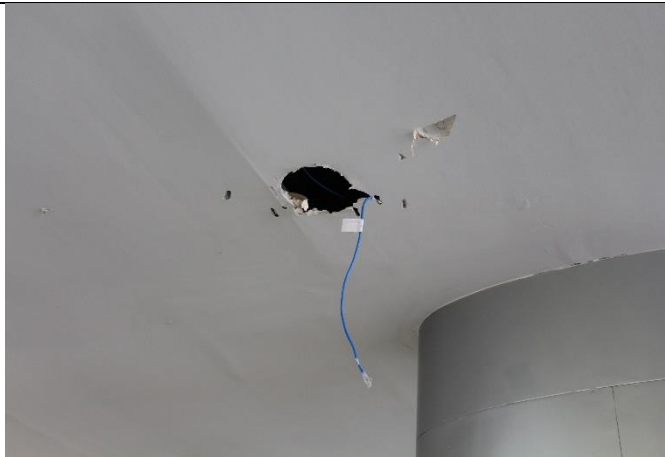
Depredação ao circuito fechado de televisão, com danos ao forro de gesso

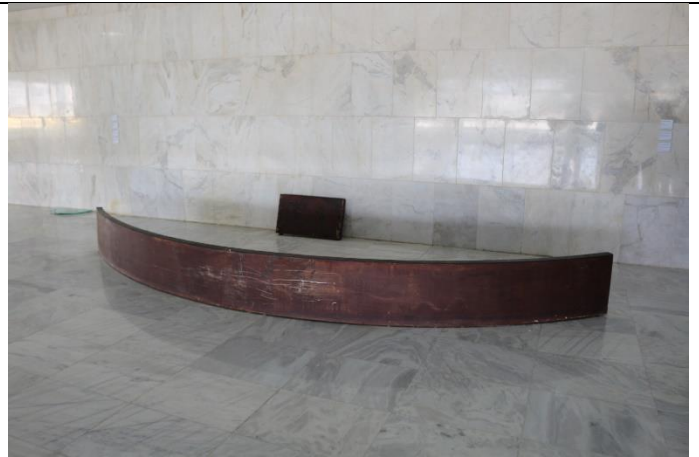
Mobiliário destruído – mesa de centro

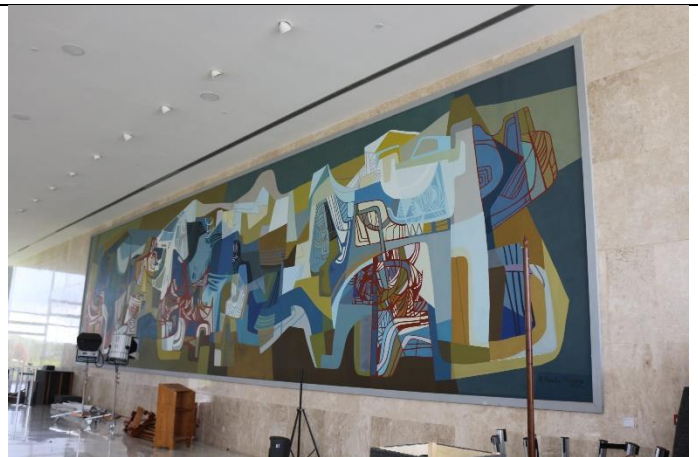
Painel de Burle Marx, sem danos aparentes

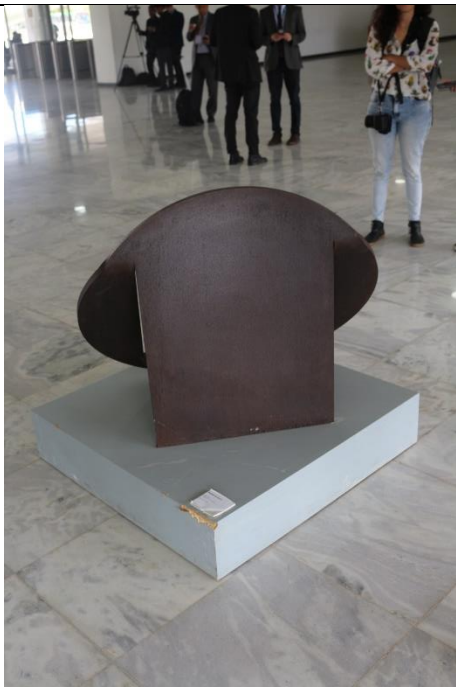
Obra de arte, com danos

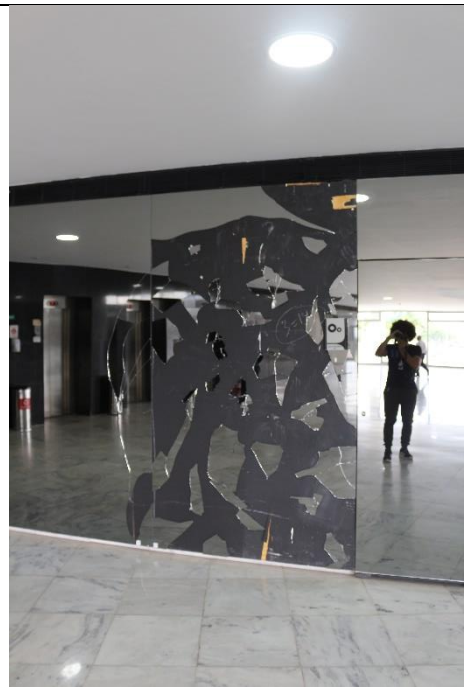
Painéis de espelho depredados

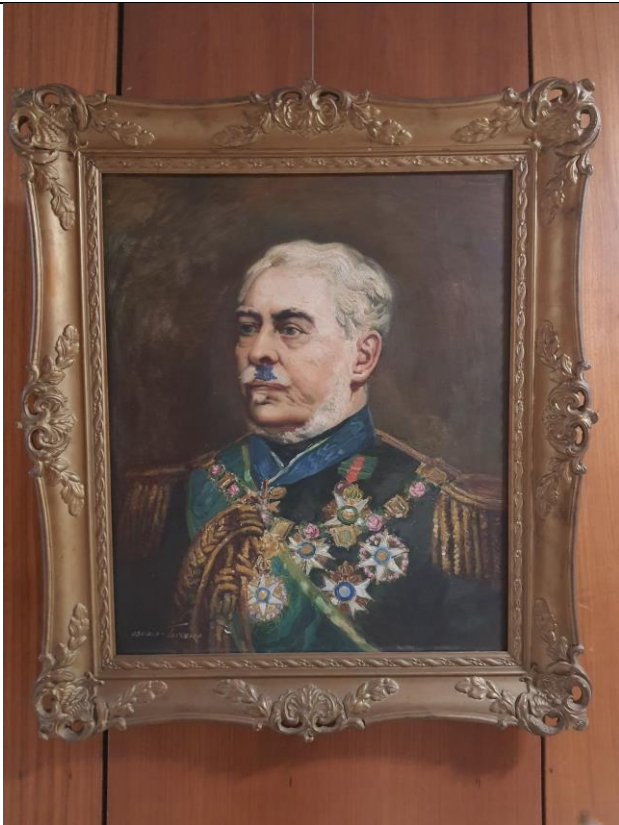
Descaracterização de pintura em tela

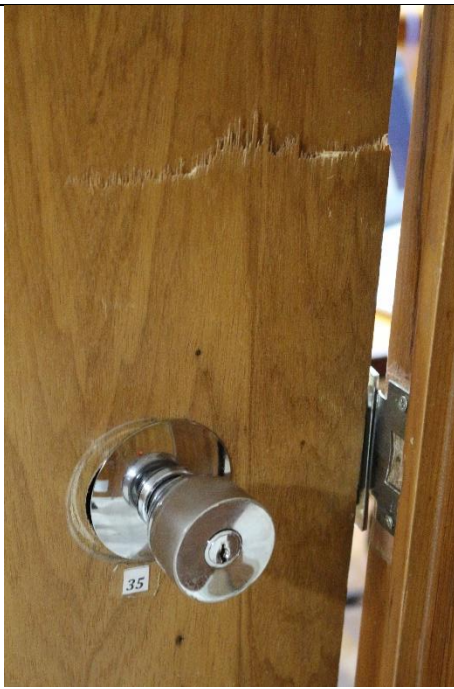
Porta com danos causados por arrombamento

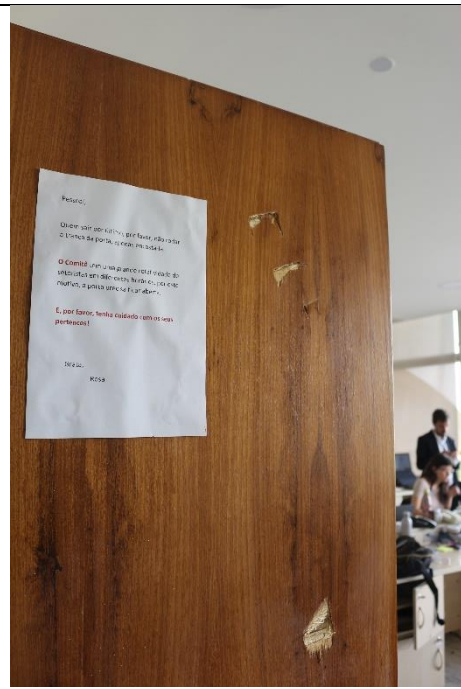
Porta vandalizada

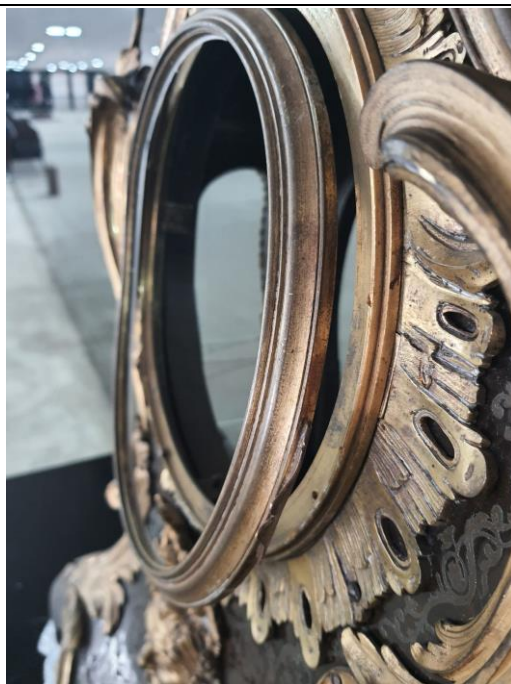
Relógio de Balthazar Martinot, com fragmentos separados do suporte (fotografia cedida pela Coordenação de Preservação de Bens Históricos e Artísticos da Presidência da República)

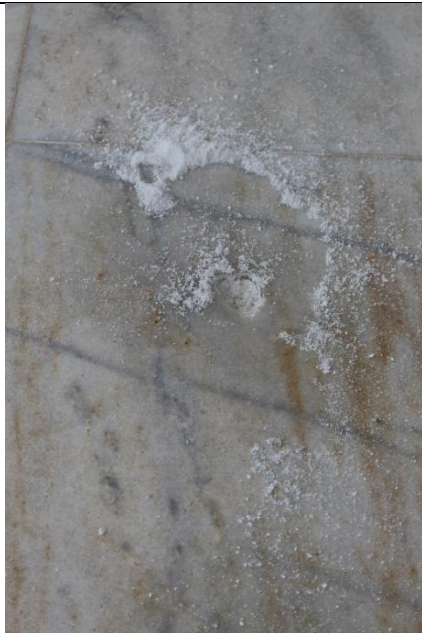
Danos ao piso de mármore em passarela de acesso ao Parlatório

- Mapeamento de danos da rampa de acesso ao Palácio do Planalto e da plataforma de acesso ao Parlatório e desenvolvimento de projeto

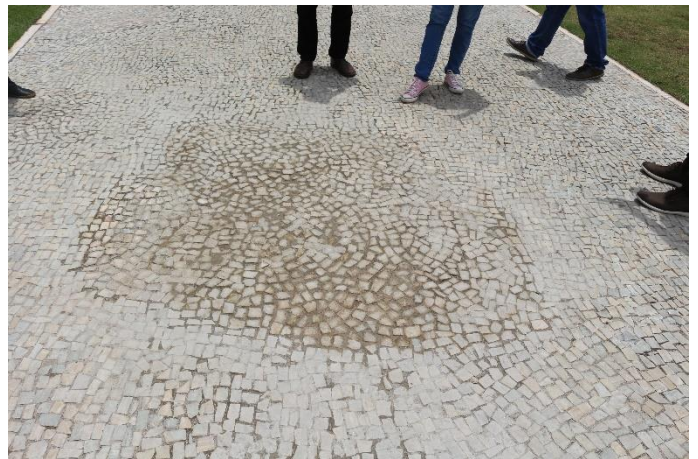
Piso em pedra portuguesa nos arredores do Palácio do Planalto danificado e já recuperado

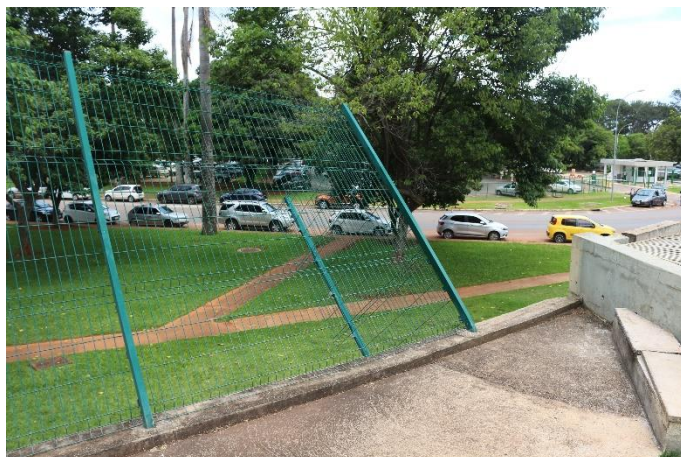
Danos ao cercamento do Palácio do Planalto

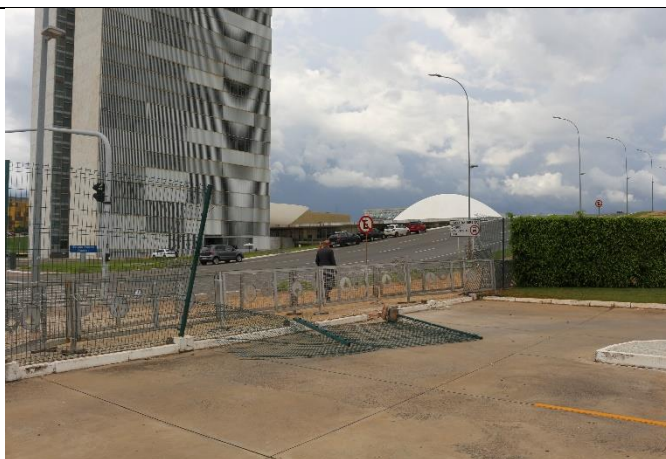
Danos ao cercamento do Palácio do Planalto

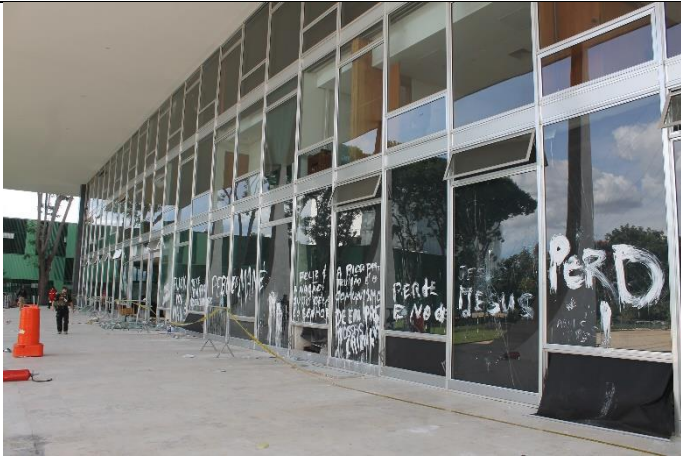
Fachada leste com pichações, esquadrias danificadas, vidros trincados e quebrados

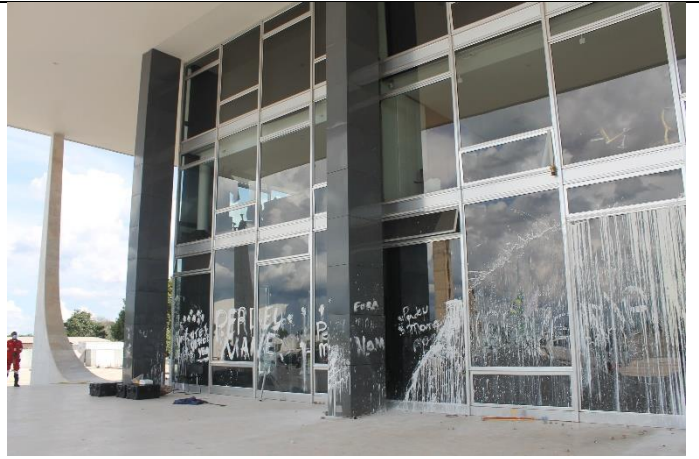
Fachada norte com pichações, esquadrias danificadas, vidros trincados e quebrados

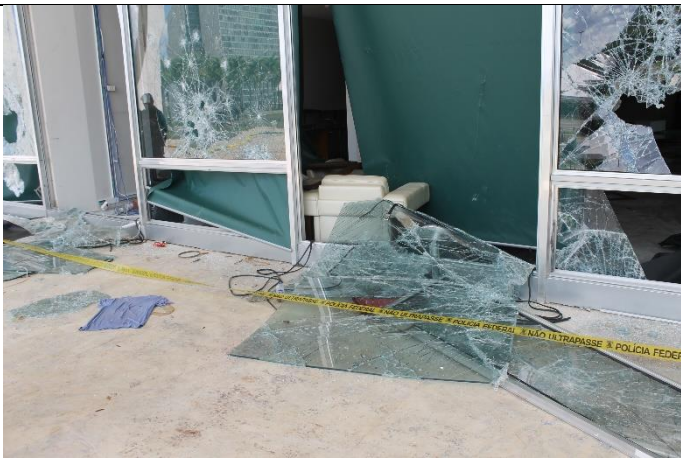
Painéis de vidro da fachada oeste trincados e quebrados

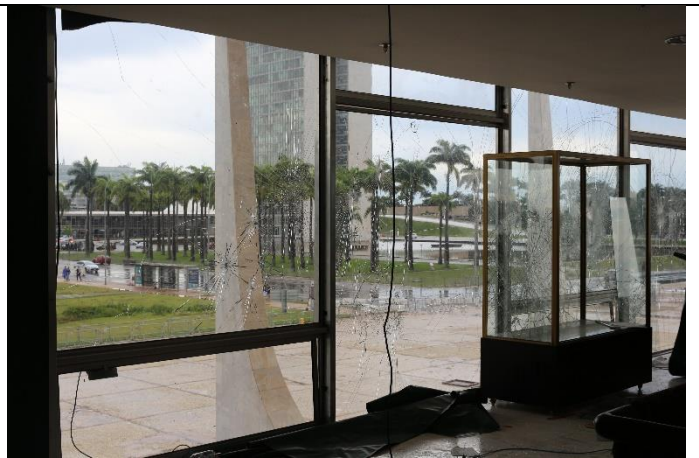
Vidros trincados e quebrados

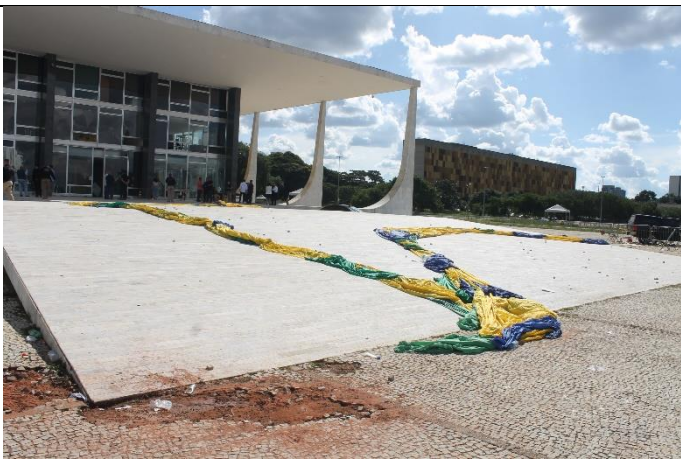
Pedras portuguesas arrancadas, com fragmentos sobre o piso de mármore

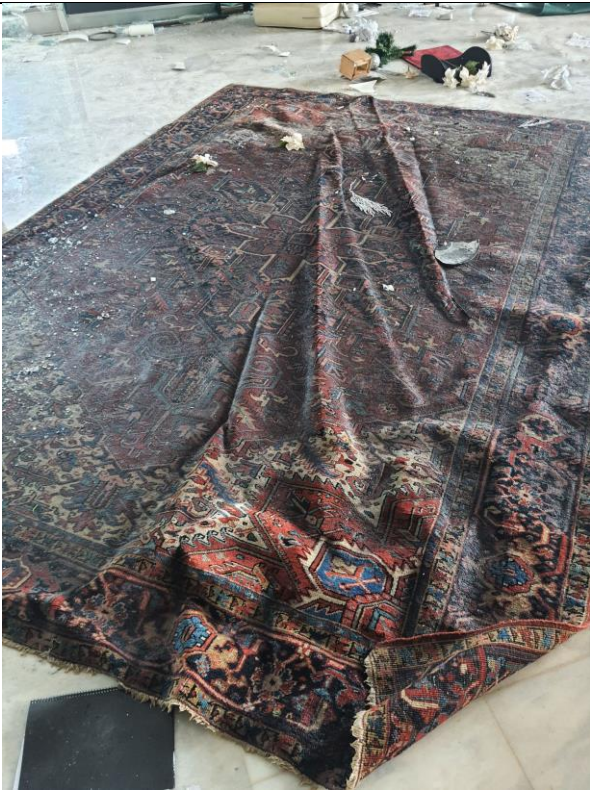
Tapeçaria encharcada, no primeiro pavimento.

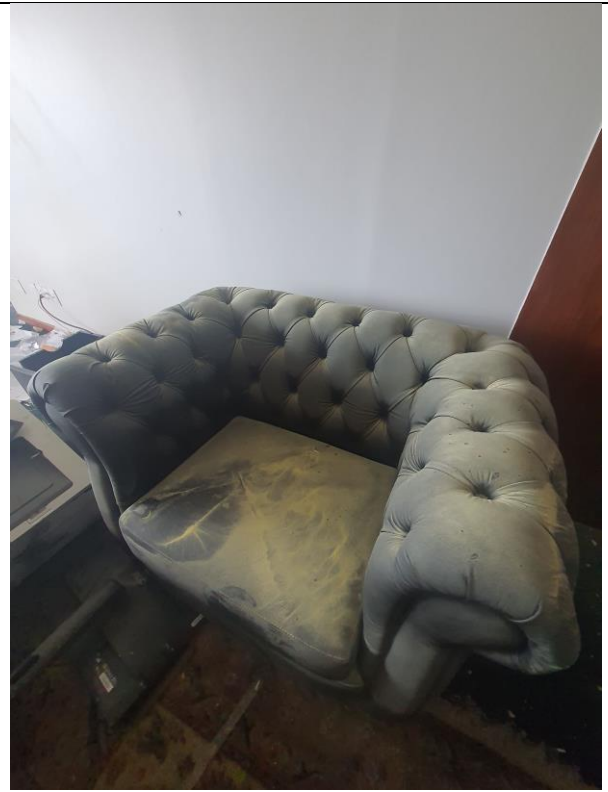
Mobiliário com resquícios de particulados químicos

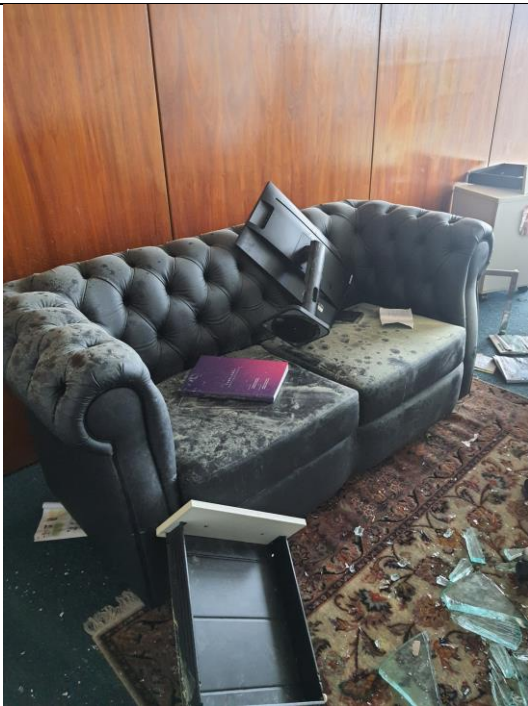
Mobiliário com resquícios da utilização de extintores de incêndio

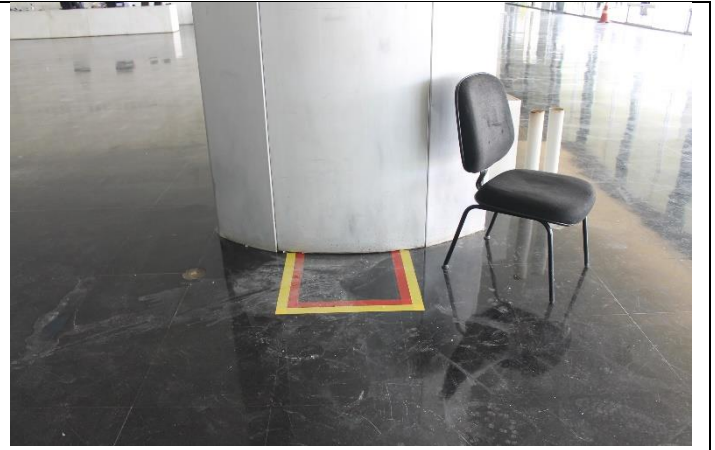
Danos ao piso do Congresso

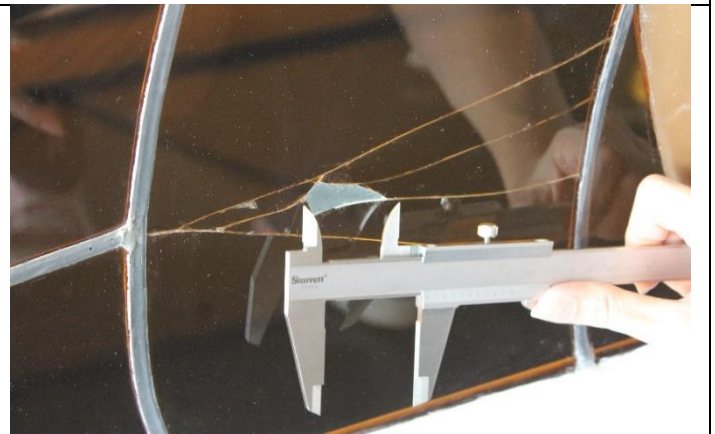
Dano localizado em bem imóvel integrado

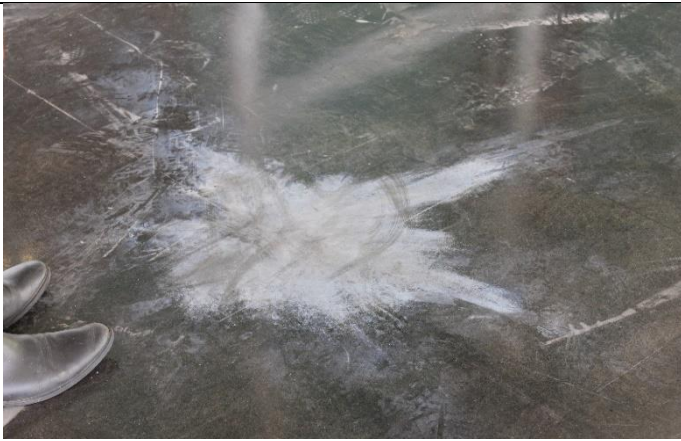
Dano em piso provavelmente causado por deflagração de bomba de efeito moral

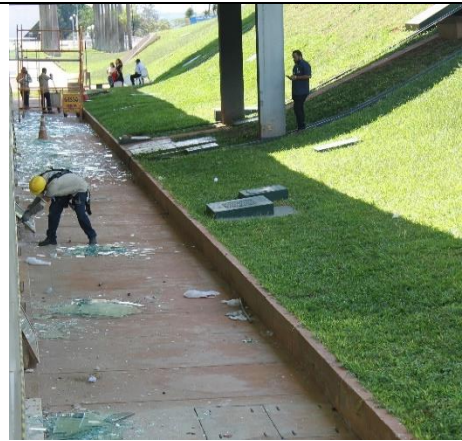
Vidros destruídos na fachada sul do Congresso Nacional

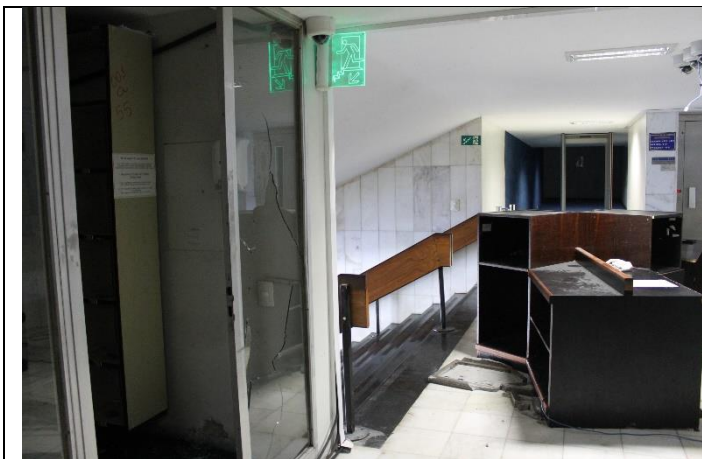
Danos em esquadrias internas

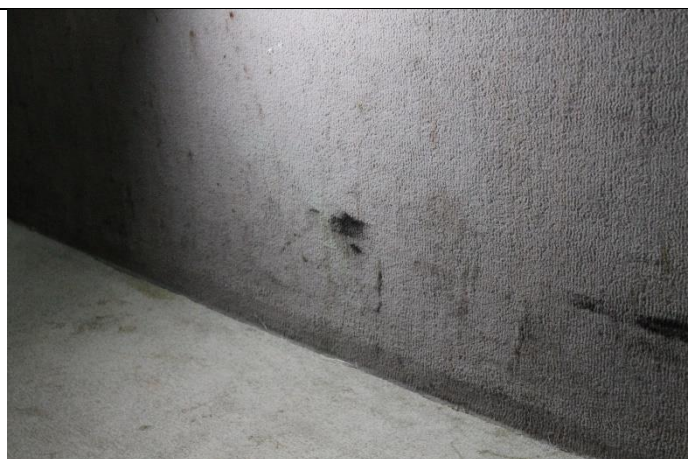
Manchas em revestimento acarpitado

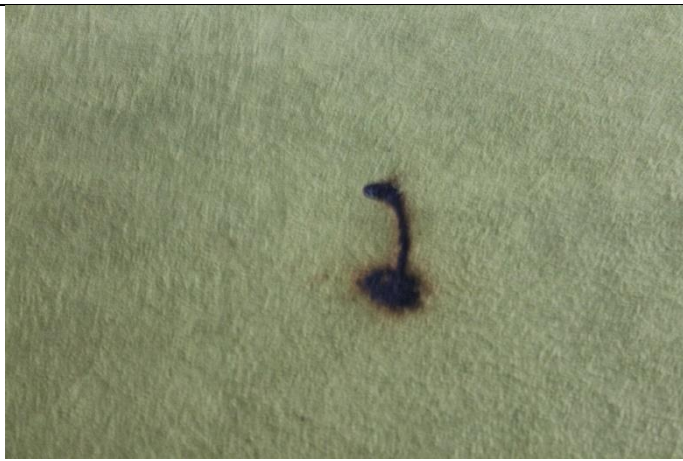
Dano em carpete provavelmente causado pelo uso de armas menos letais

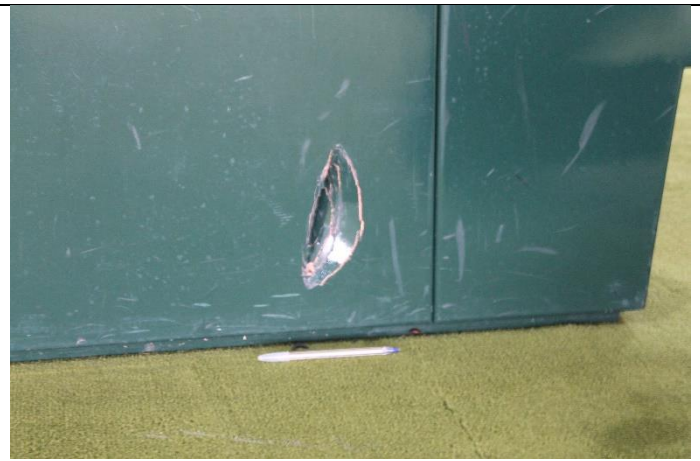
Dano no painel *Muro Escultórico*, de Athos Bulcão

- Mapeamento de danos do Painel Ventania de Athos Bulcão
- Projeto de restauro do Muro Escultórico de Athos Bulcão (Salão Verde)
- Desenvolvimento de projeto e avaliação de amostras para substituição de carpete no Salão Verde
- Substituição de mobiliário e equipamento eletrônico no Plenário
- Mapeamento de danos e recuperação do piso de granito do Salão Negro
- Mapeamento de danos e projeto para recomposição do mármore da Plataforma do Congresso Nacional

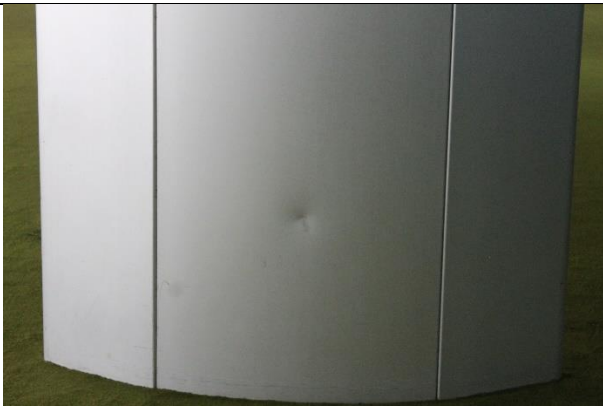
Dano em revestimento metálico de pilar

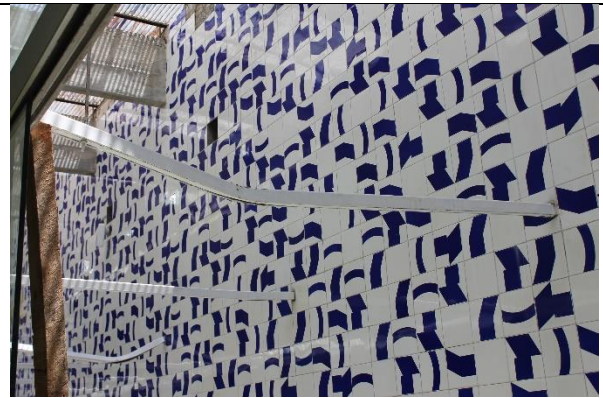
Danos à estrutura de suporte do painel *Ventania*

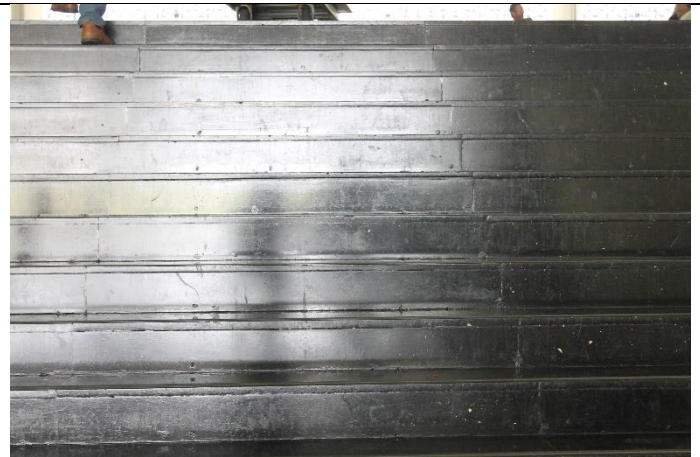
Danos à escadaria interna do Congresso Nacional

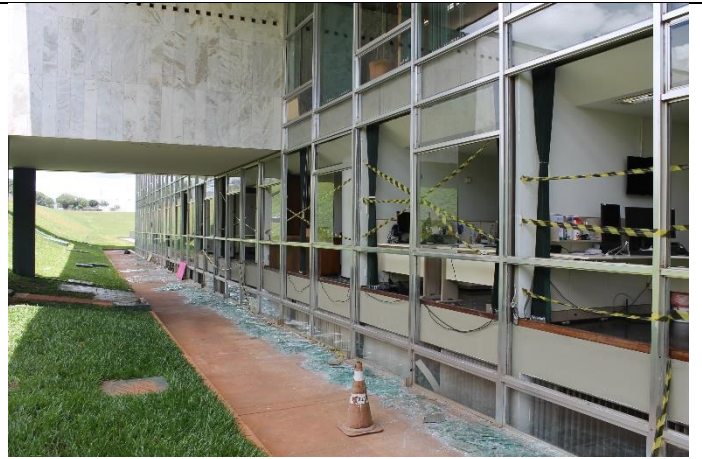
Fachada sul do Congresso, com vidraçarias completamente destruídas ao nível térreo

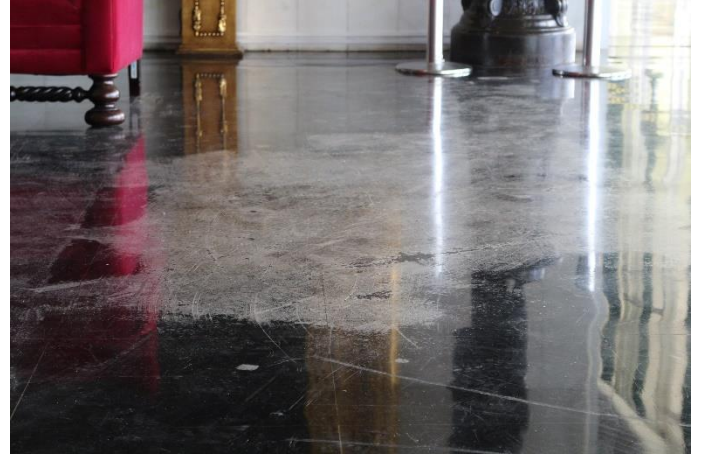
Dano ao piso do Museu do Senado

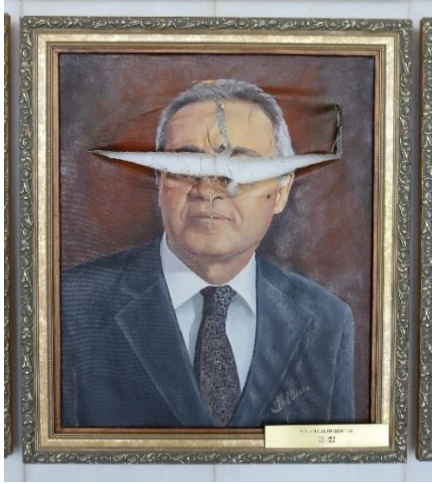
Vandalismo em retrato de ex-presidente do Senado

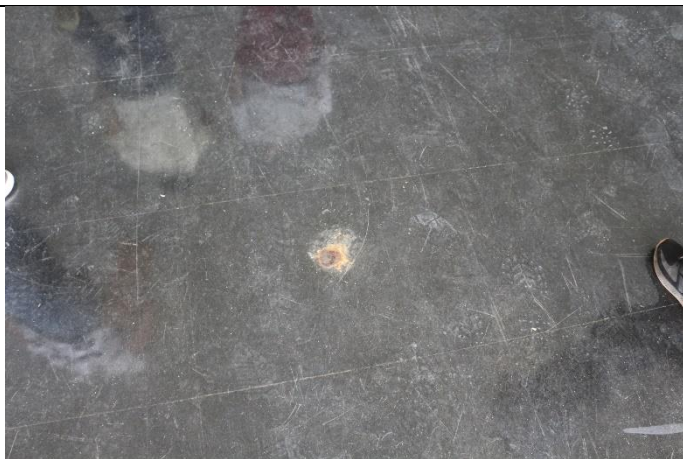
Danos em piso causados pela ação de contenção aos vândalos

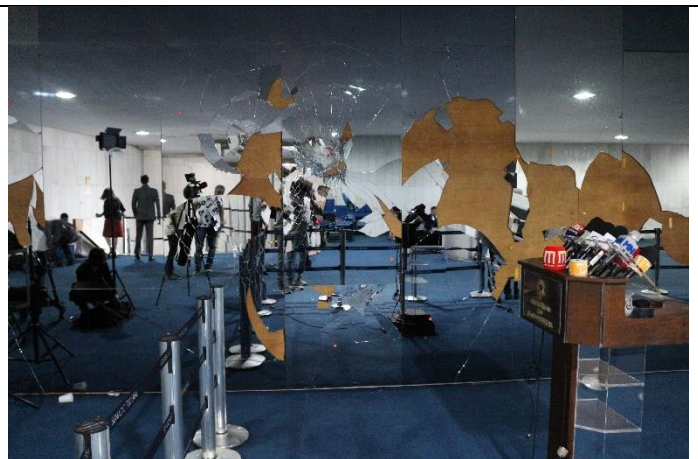
Danos em painéis internos de vidro no salão azul do Congresso

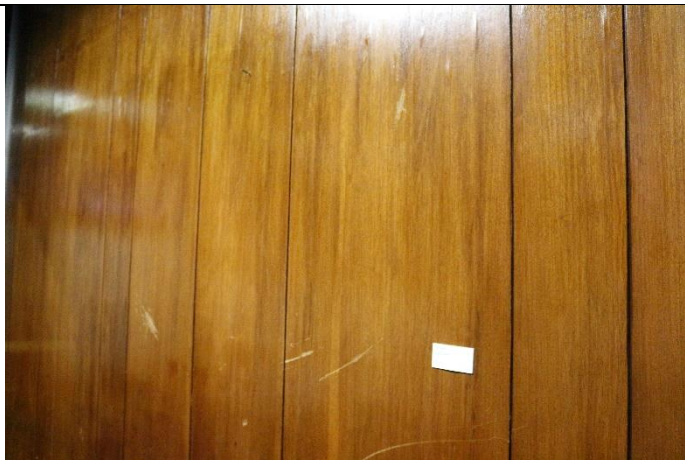
Danos em painéis de madeira causados por vândalos

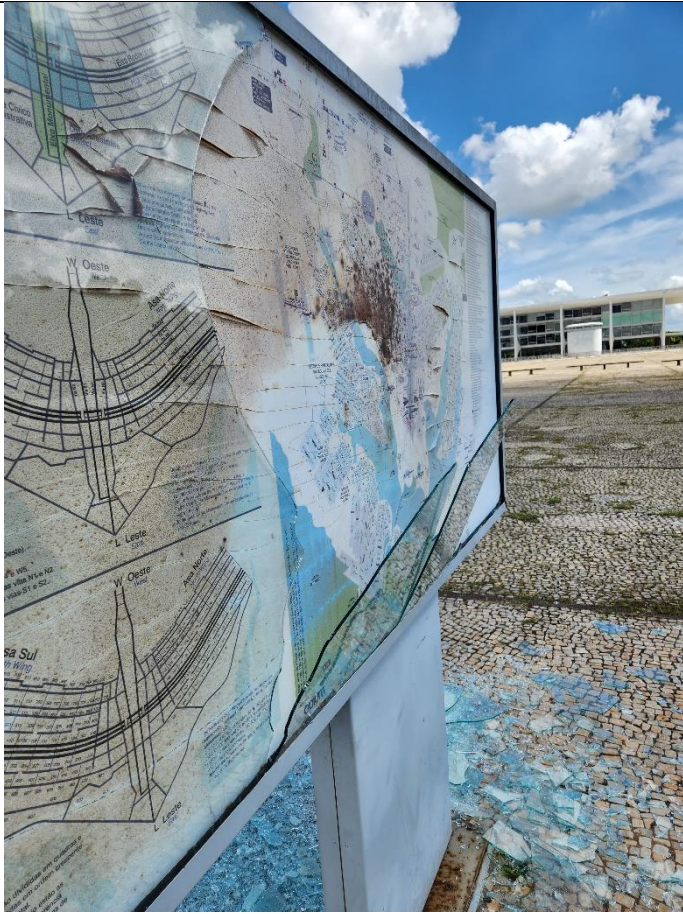
Totem do mapa de Brasília com vidro quebrado

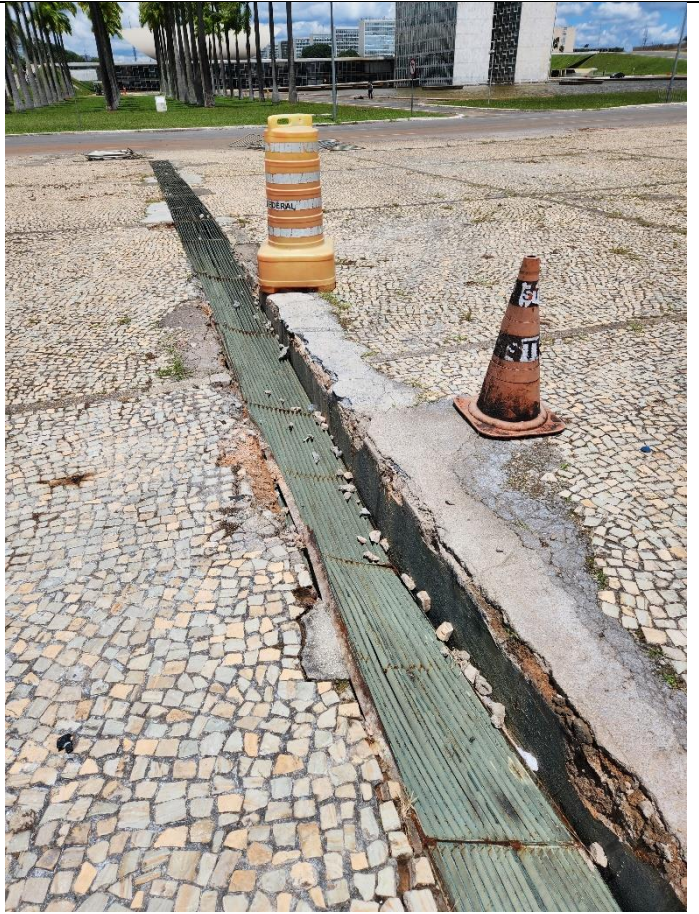
Grelhas de escoamento danificadas

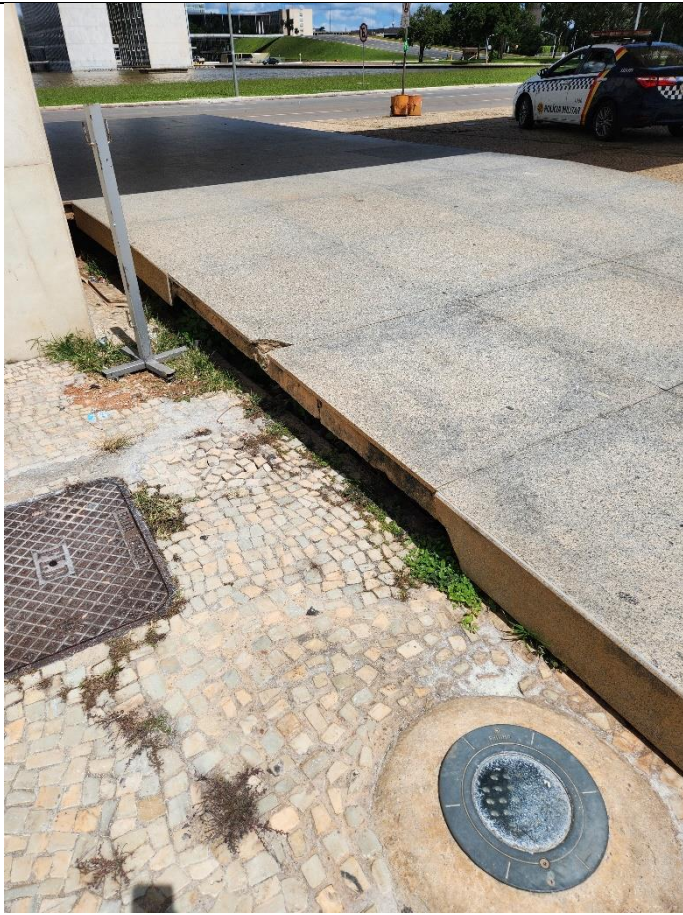
Rampa do Museu da Cidade com parte da pedra de revestimento arrancada

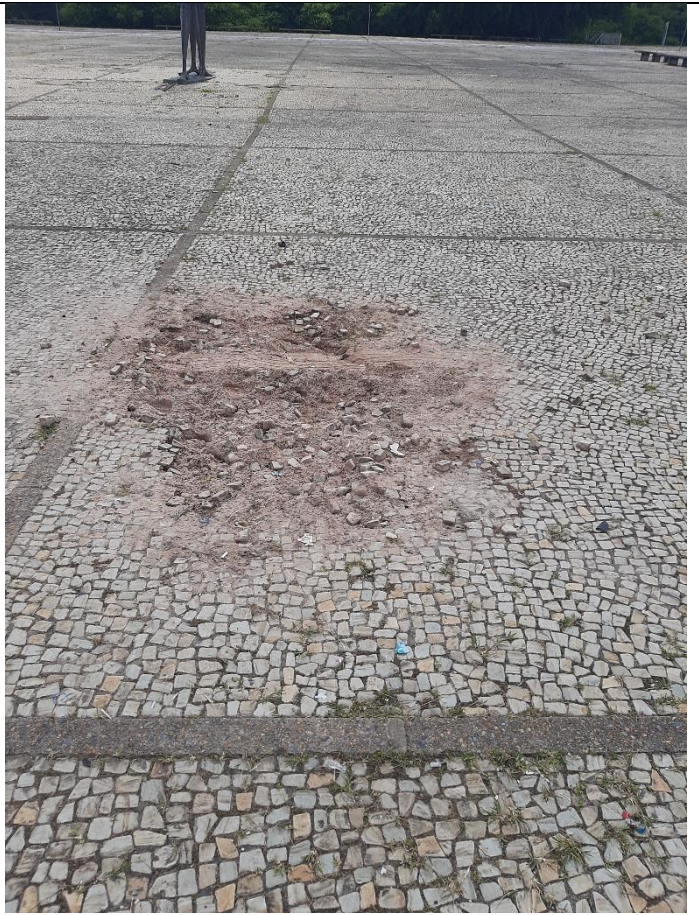
Trecho do piso com pedras portuguesas arrancadas

- Limpeza das obras de arte expostas e pouco danificadas.
- Limpeza e recomposição do piso de pedra portuguesa (Praça dos Três Poderes, Palácio do Planalto e STF)

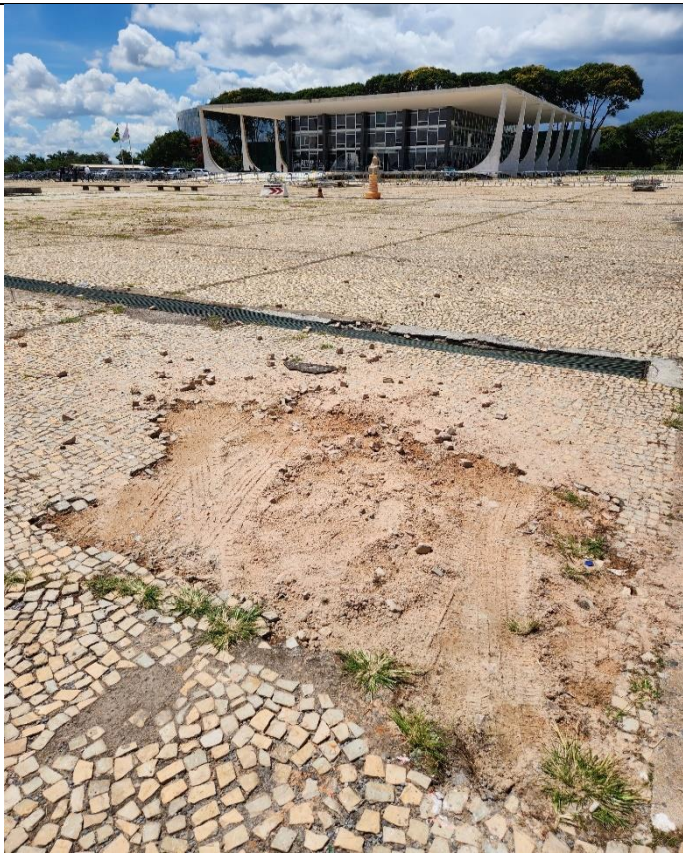
Trecho do piso com pedras portuguesas arrancadas

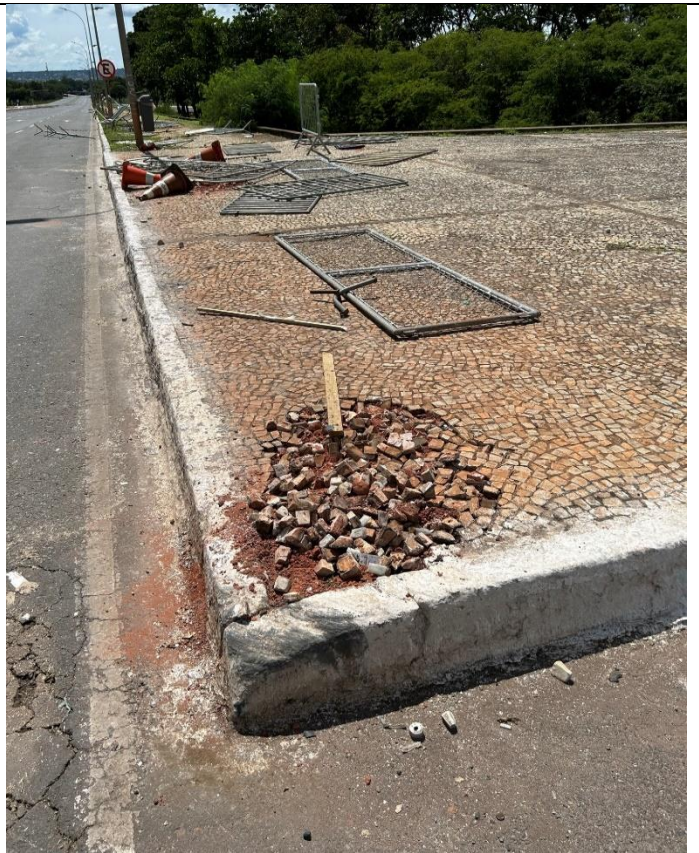
Trecho do piso com pedras portuguesas arrancadas

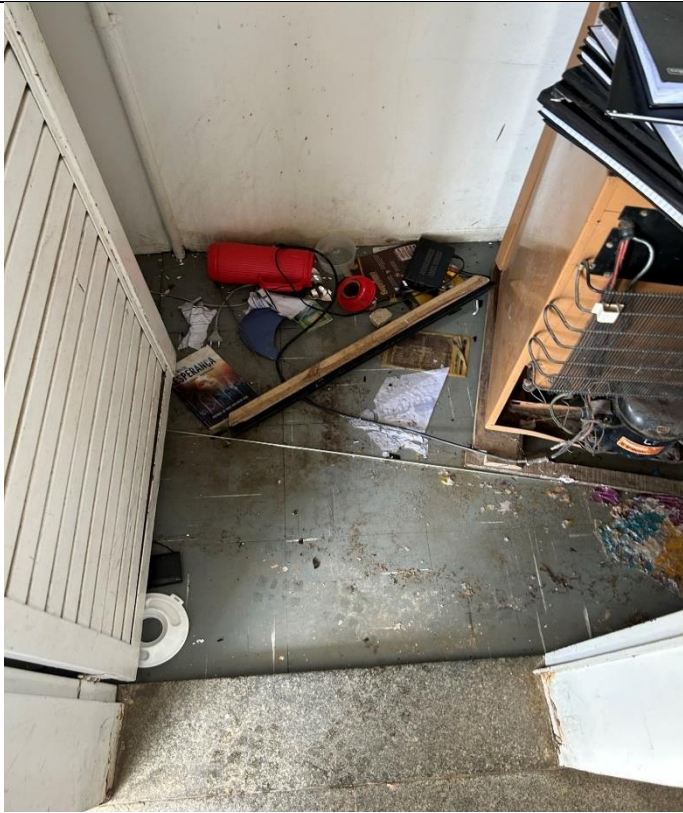
Mobiliário da copa depredado

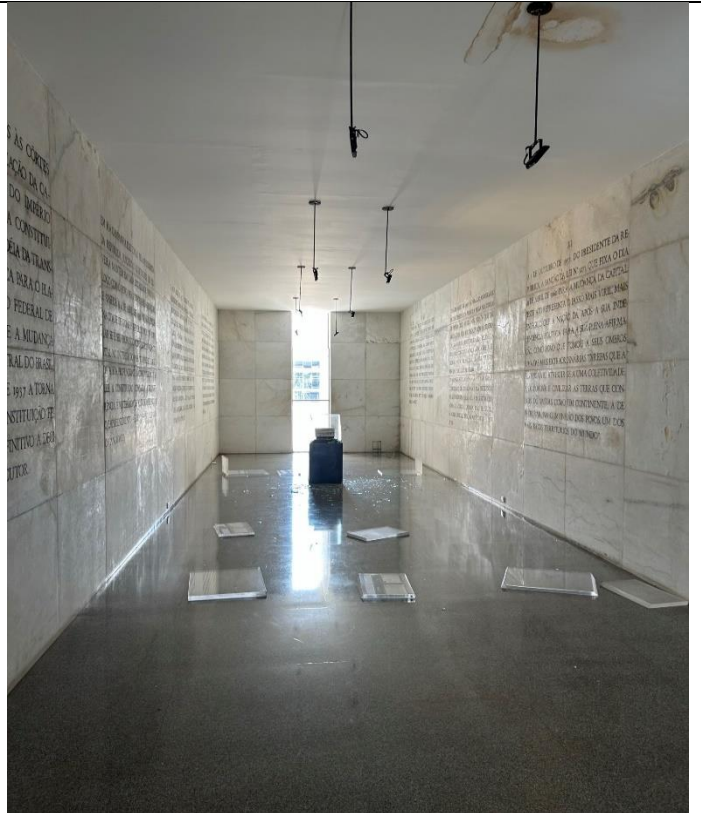
Vidros e peças em acrílico da sala do museu depredadas

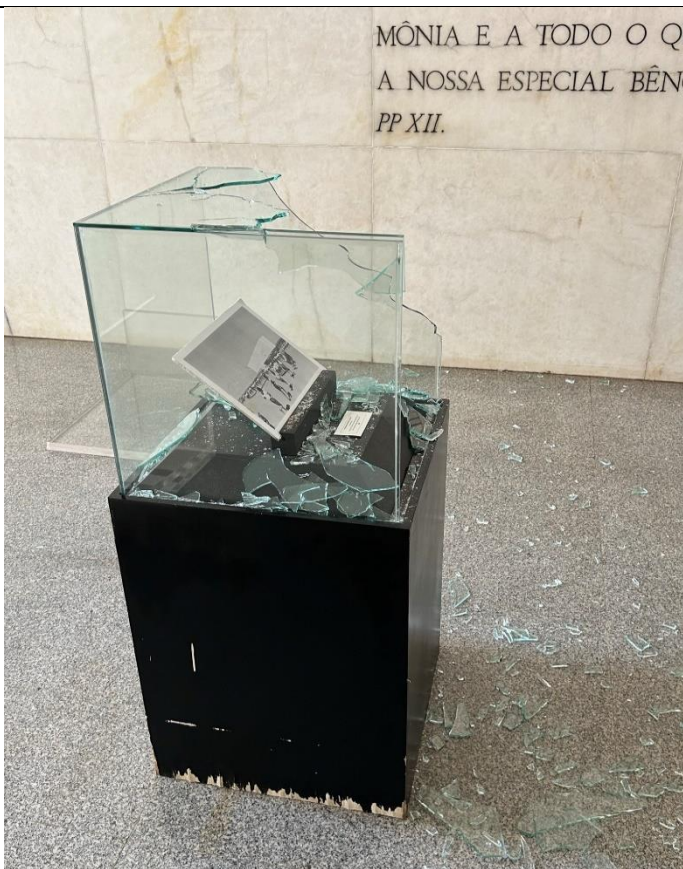
Expositor com vidro quebrado

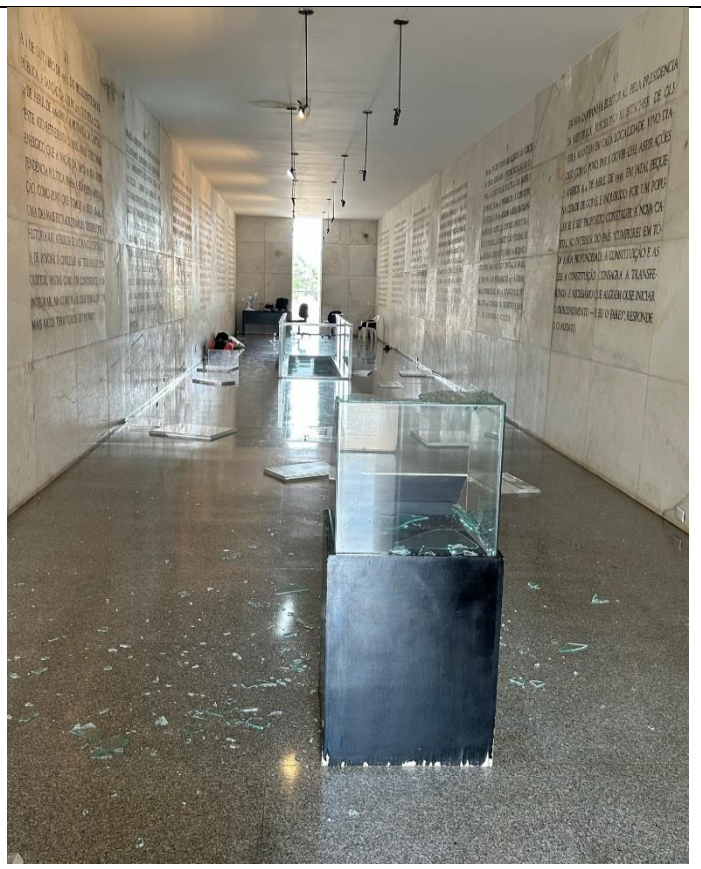
Vidros e peças em acrílico depredadas

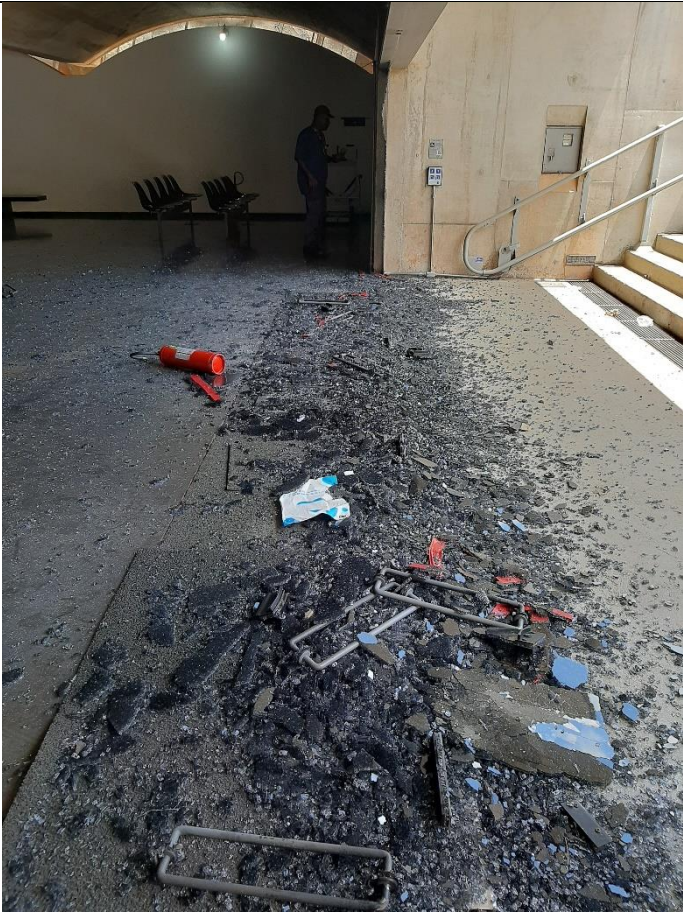
Porta de acesso de vidro integralmente quebrada

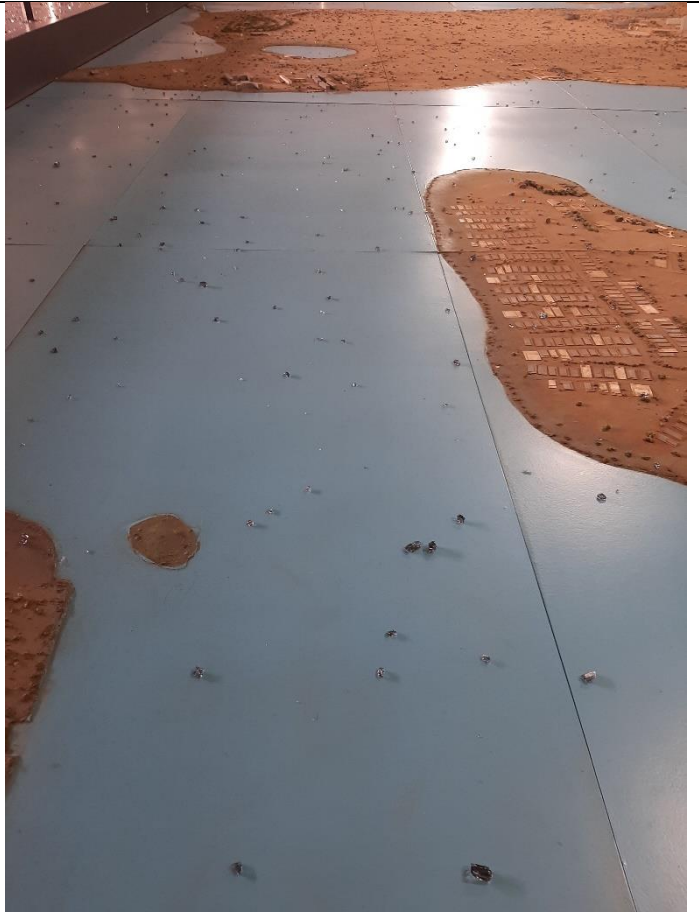
Maquete atingida por estilhaços de vidro

- Retirada de fragmentos e limpeza da Praça dos Três Poderes
- Limpeza da maquete de Brasília presente no Espaço Lucio Costa
