MINISTÉRIO DA CULTURA  
INSTITUTO DO PATRIMÔNIO HISTÓRICO E ARTÍSTICO NACIONAL  
Superintendência do Iphan no Distrito Federal

**RELATÓRIO PRELIMINAR**  
**VISTORIA DE BENS CULTURAIS AFETADOS POR VANDALISMO**  
**PRAÇA DOS TRÊS PODERES – BRASÍLIA/DF**

Brasília  
12 de janeiro de 2023

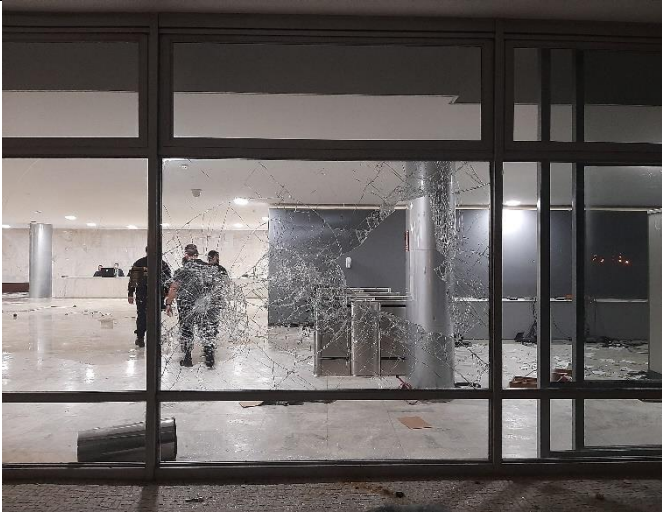
Vidros quebrados do térreo do Palácio do Planalto

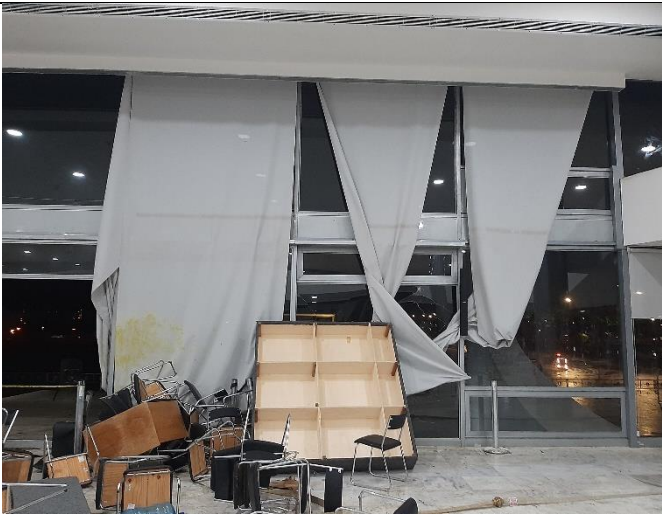
Mobiliário e cortinas vandalizados, à frente de vidros quebrados

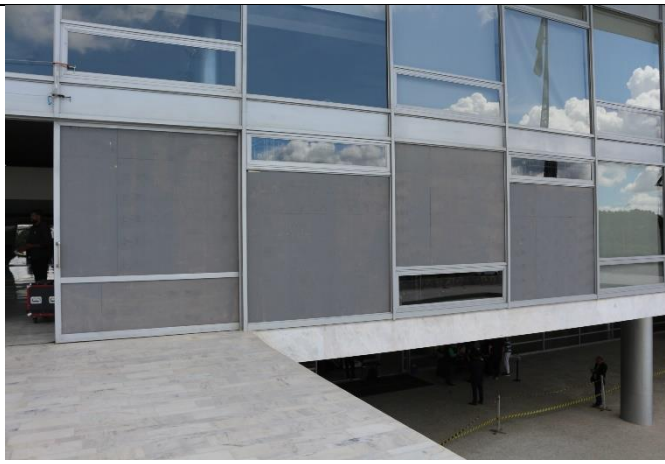
Vedações de esquadrias em madeira, provisoriamente instaladas

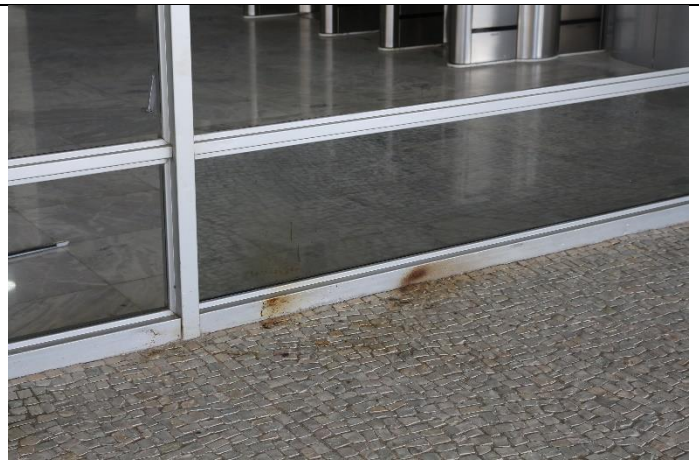
Manchas de fogo no piso e esquadrias, causadas, provavelmente, por bombas de efeito moral

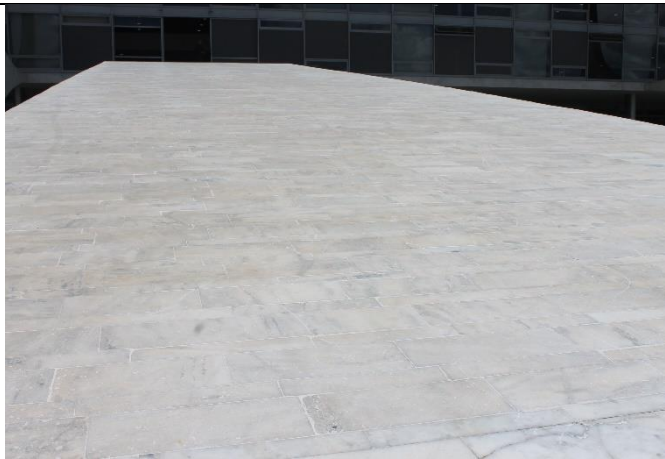
Riscos causados ao revestimento em mármore da rampa do Planalto

- Mapeamento de danos da rampa de acesso ao Palácio do Planalto e da plataforma de acesso ao Parlatório e desenvolvimento de projeto

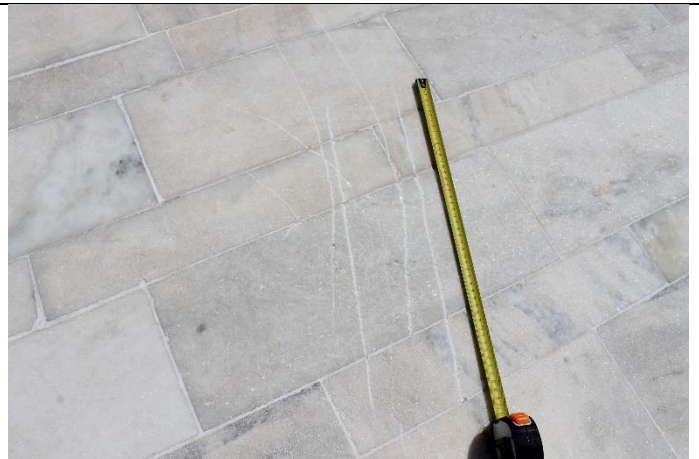
Arranhões no mármore da rampa de acesso ao Palácio do Planalto

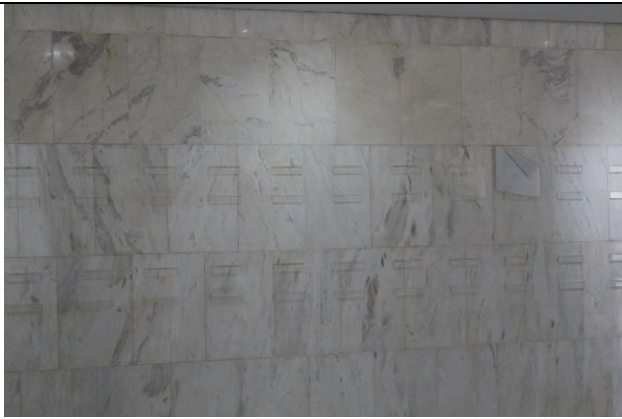
Galeria de fotos vandalizada e parede de mármore danificada

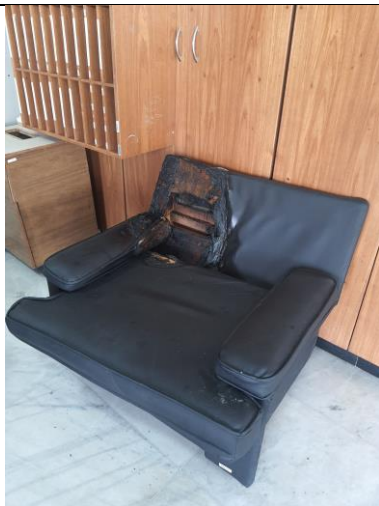
Poltrona danificada por fogo, localizada na sala do GSI, no primeiro pavimento.

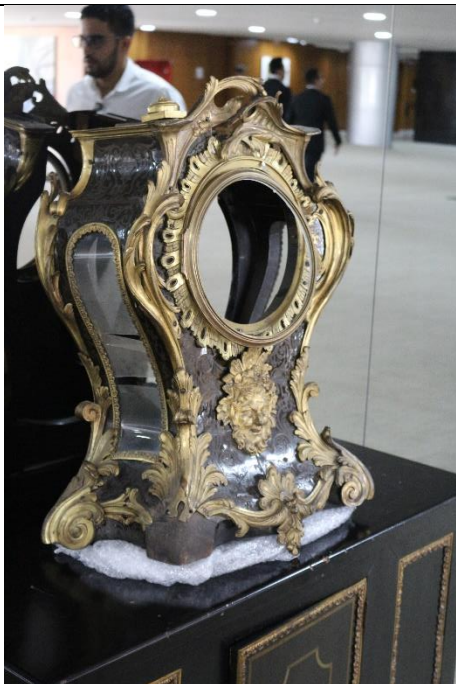
Relógio de Balthazar Martinot vandalizado (as peças internas foram recolhidas e catalogadas para futuro restauro)

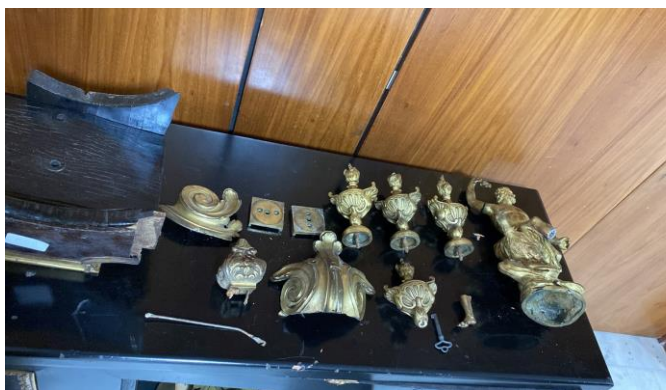
Relógio de Balthazar Martinot, com fragmentos separados do suporte (fotografia cedida pela Coordenação de Preservação de Bens Históricos e Artísticos da Presidência da República)

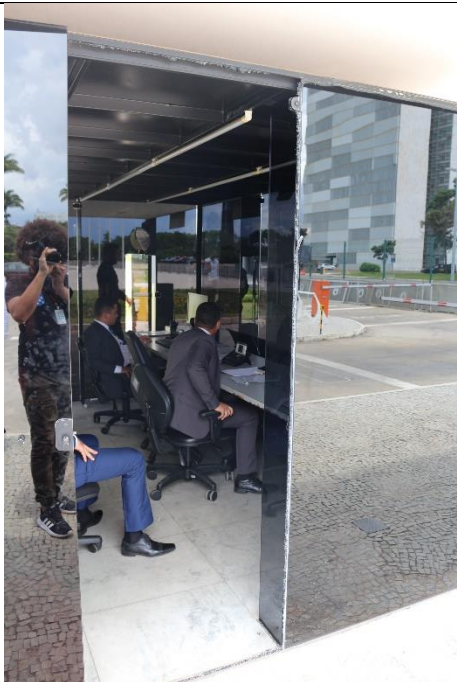
Vidro quebrado, na guarita de entrada do Palácio

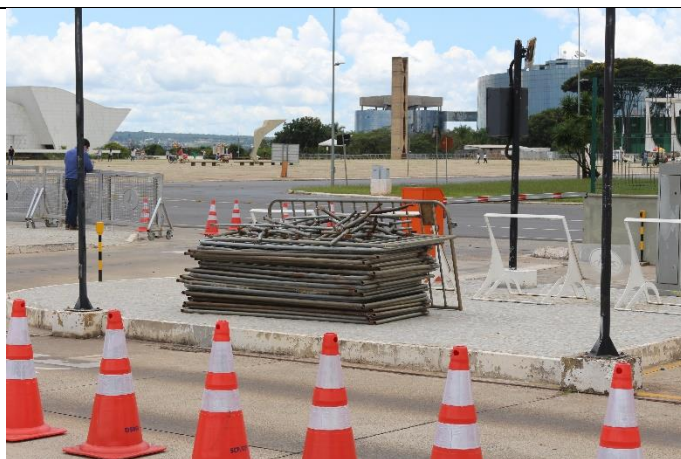
Grades removíveis usadas, durante a invasão, como ferramentas de destruição

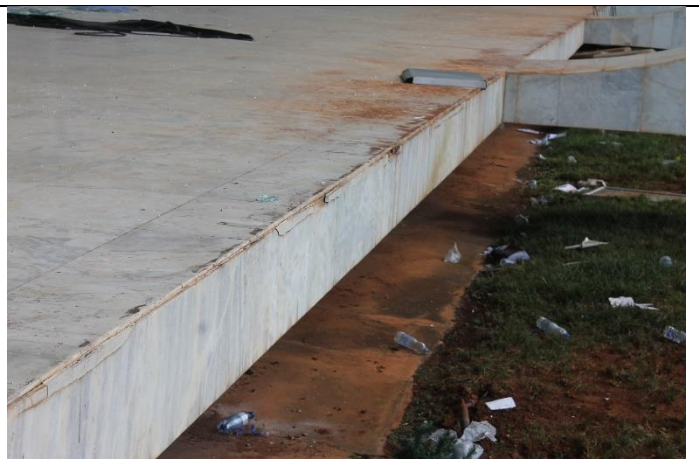
Piso com mármore danificado e manchas de pisoteamento

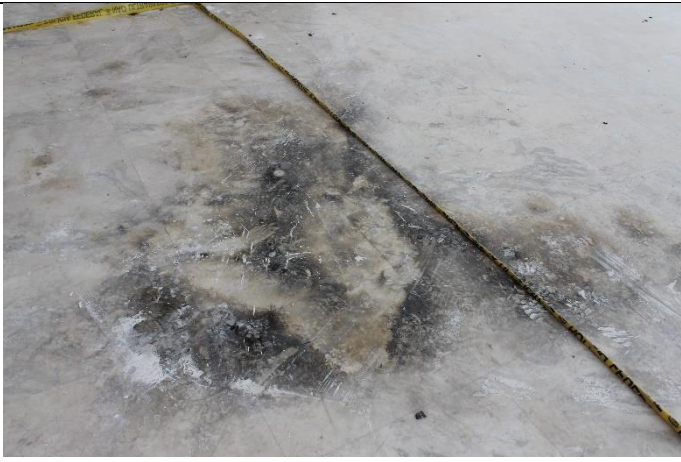
Piso de mármore manchado

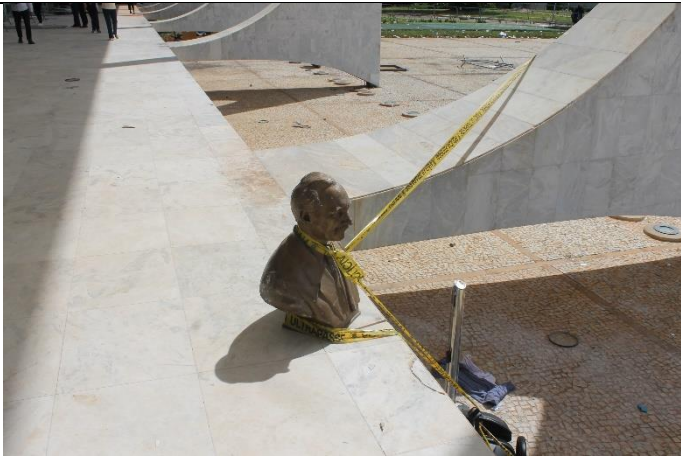
Obra de arte depredada

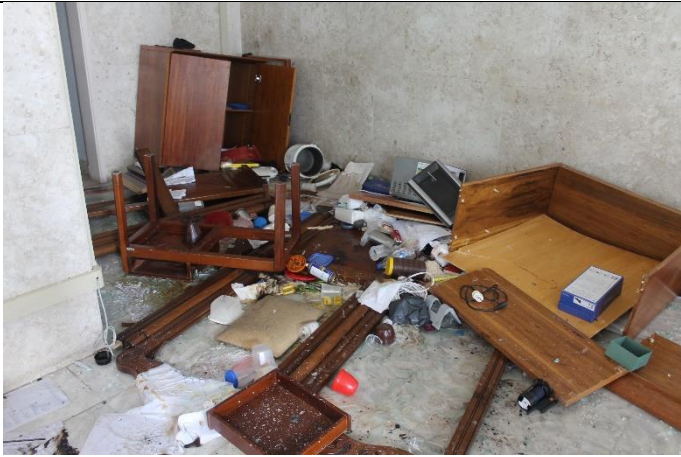
Mobiliário depredado e piso manchado

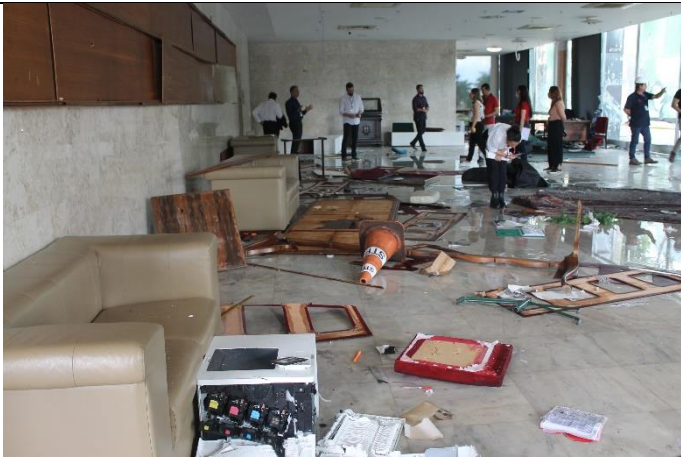
Piso alagado e mobiliário destruído

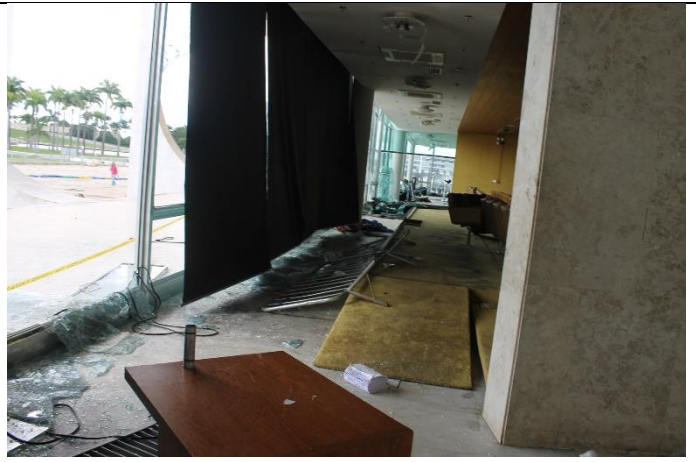
Acesso ao plenário com painéis de vidro quebrados, carpete encharcado e manchado, luminárias e mobiliário danificados

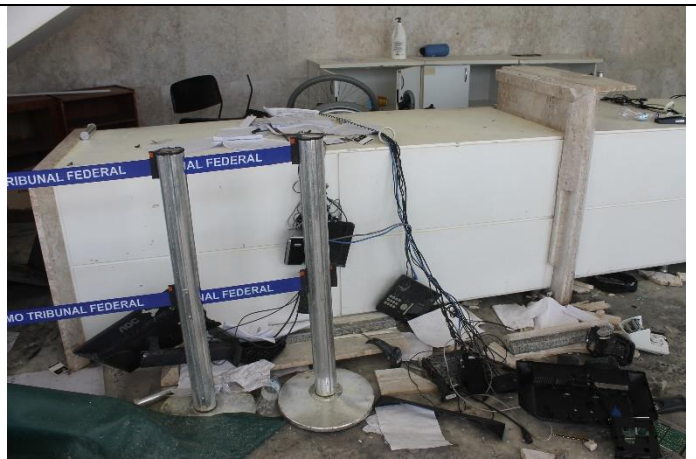
Plenário com mobiliário depredado

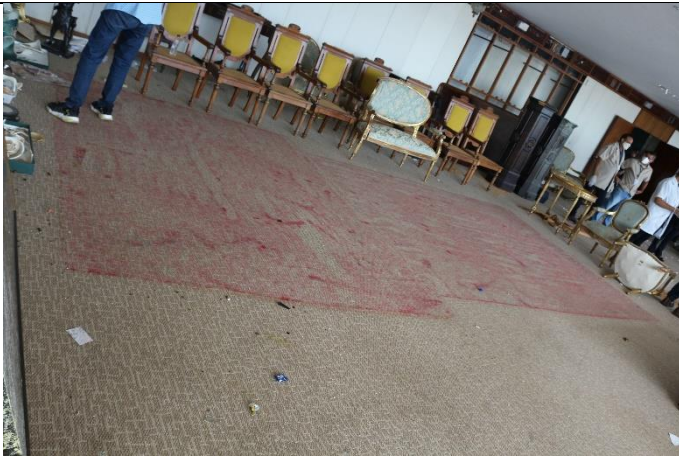
Salão Nobre com obras de arte destruídas

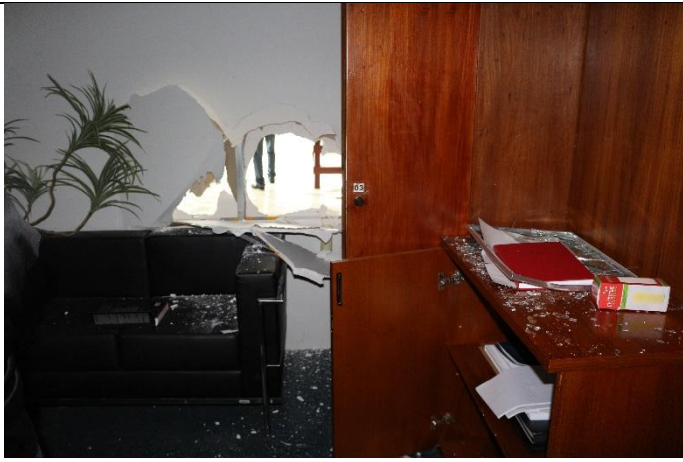
Vidros quebrados, tapetes e carpetes encharcados

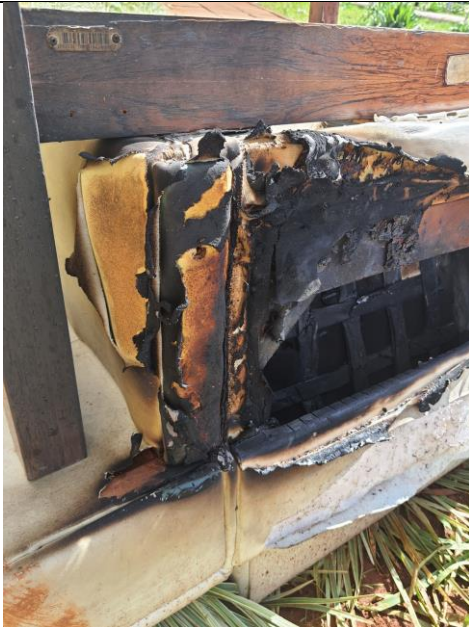
Pontos de fogo atingindo revestimentos

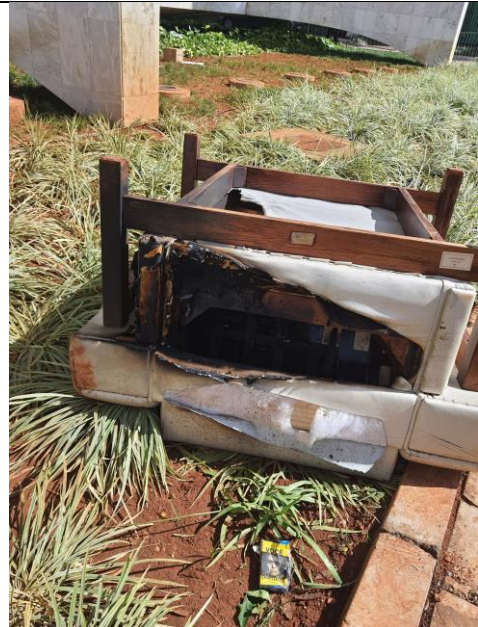
Mobília com estofado queimado, que teria sido arremessado para fora da edificação

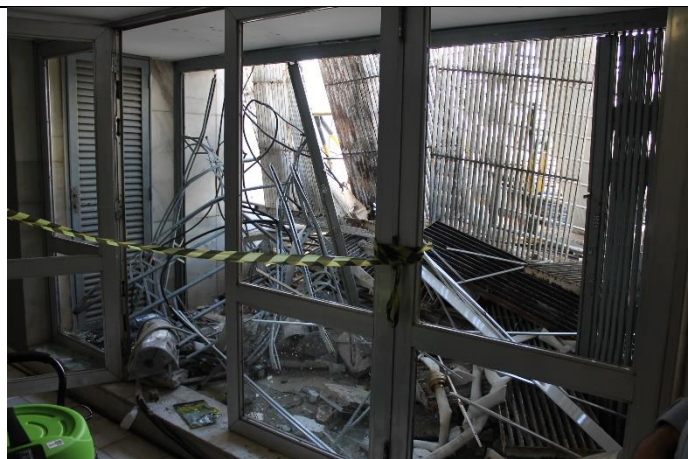
Danos em esquadrias internas
