MINISTÉRIO DA CULTURA  
INSTITUTO DO PATRIMÔNIO HISTÓRICO E ARTÍSTICO NACIONAL  
Superintendência do Iphan no Distrito Federal

**RELATÓRIO PRELIMINAR**  
**VISTORIA DE BENS CULTURAIS AFETADOS POR VANDALISMO**  
**PRAÇA DOS TRÊS PODERES – BRASÍLIA/DF**

Brasília  
12 de janeiro de 2023

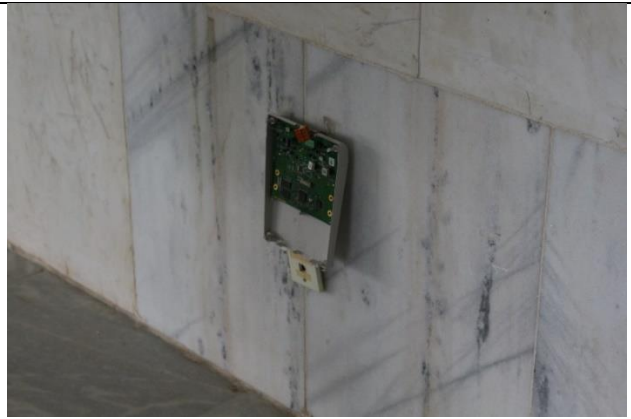
Depredação a sistemas lógicos

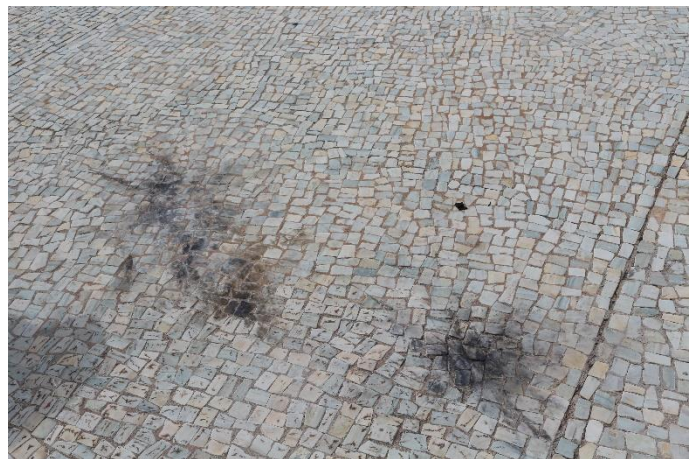
Manchas de fogo no piso de pedra portuguesa

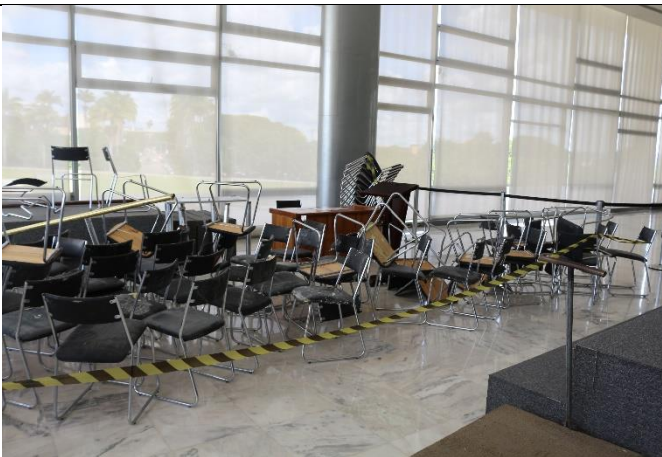
Mobiliário danificado

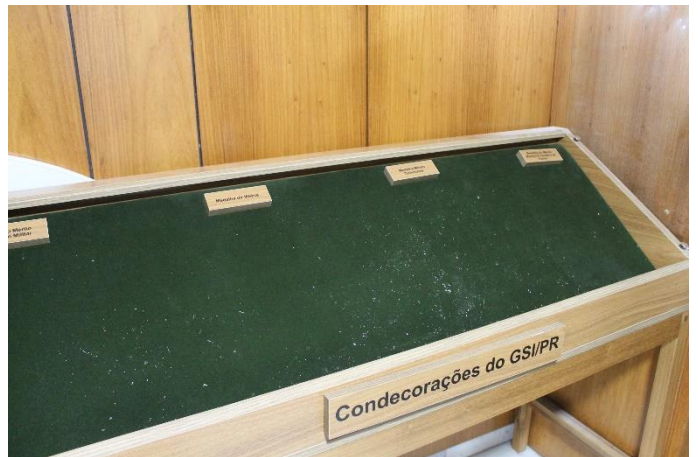
Expositor de medalhas vandalizado e objetos furtados

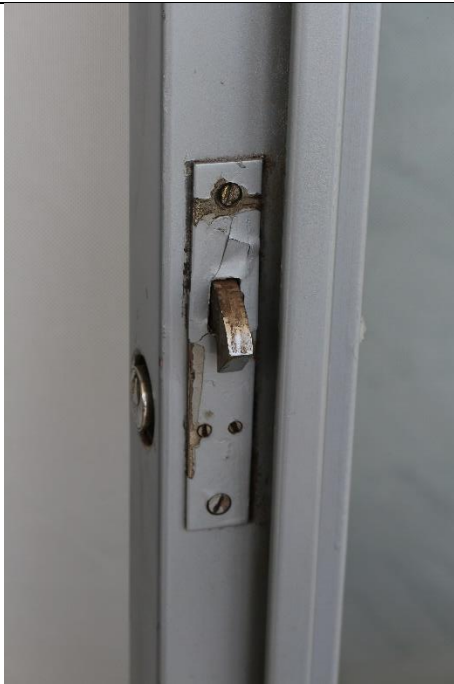
Porta de acesso ao parlatório arrombada

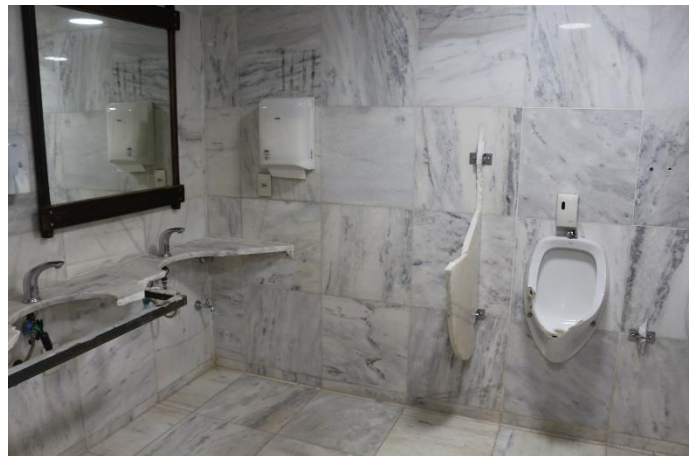
Banheiro vandalizado – louças e bancadas quebrados

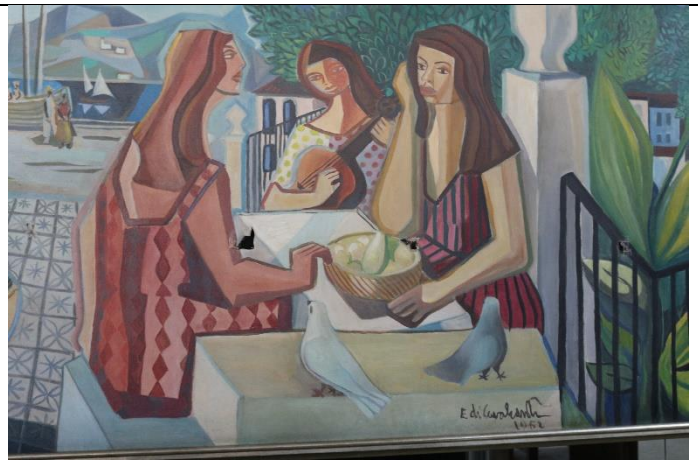
Perfurações em obra de Di Cavalcanti

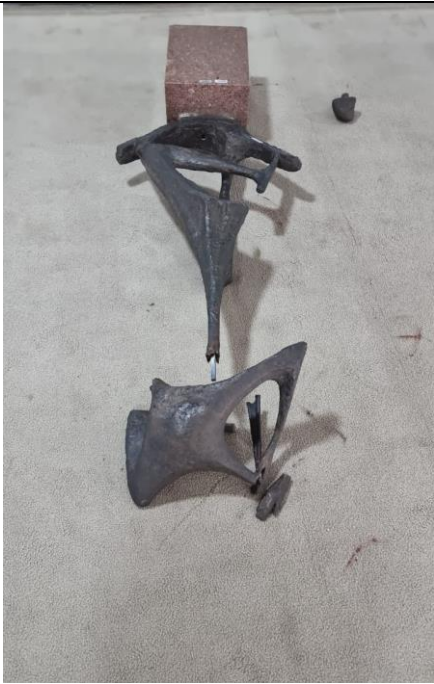
Escultura em bronze *O flautista*, de Bruno Giorgi, fragmentada (fotografia cedida pela Coordenação de Preservação de Bens Históricos e Artísticos da Presidência da República)

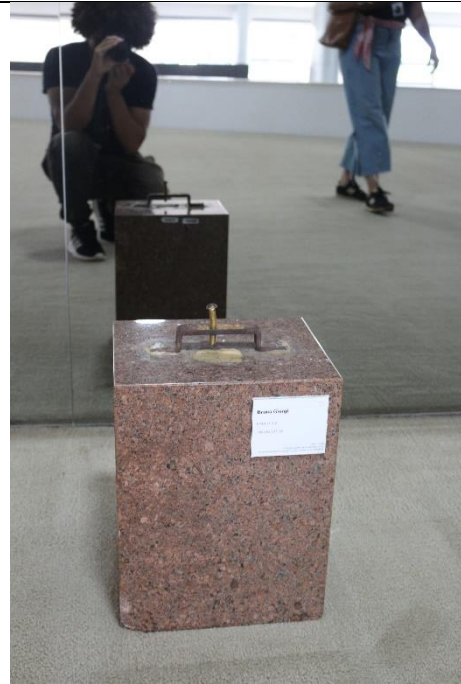
Suporte da escultura em bronze *O flautista*, de Bruno Giorgi. As peças foram recolhidas e catalogadas

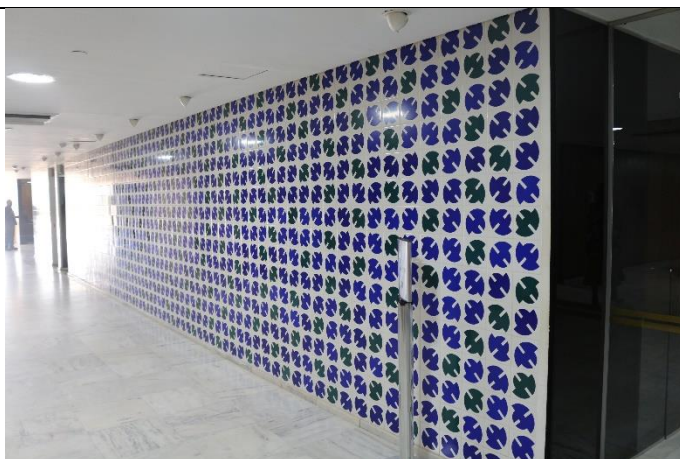
Painel de Athos Bulcão (3º andar), sem danos aparentes

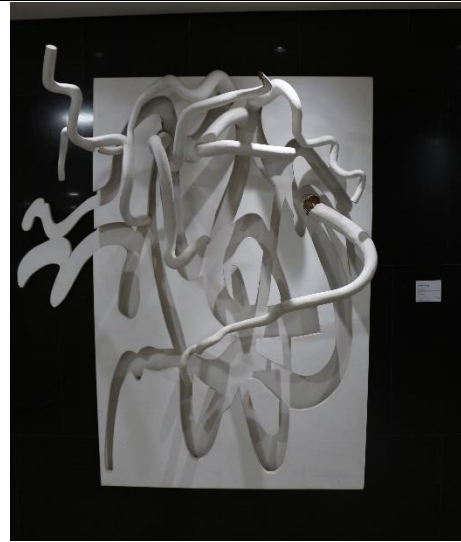
Obra de arte vandalizada – escultura em madeira de Frans Krajcberg

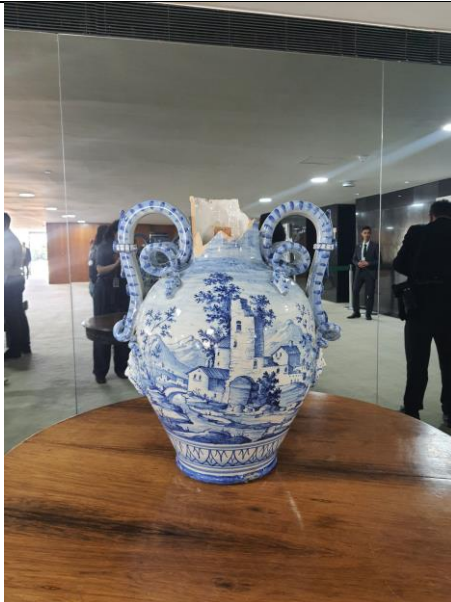
Vaso em cerâmica fragmentado

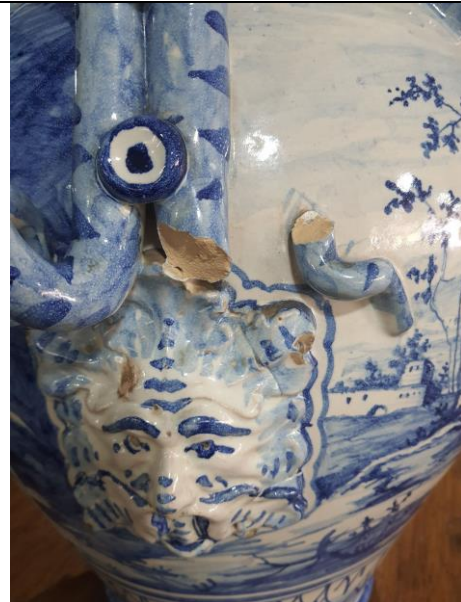
Vaso em cerâmica fragmentado

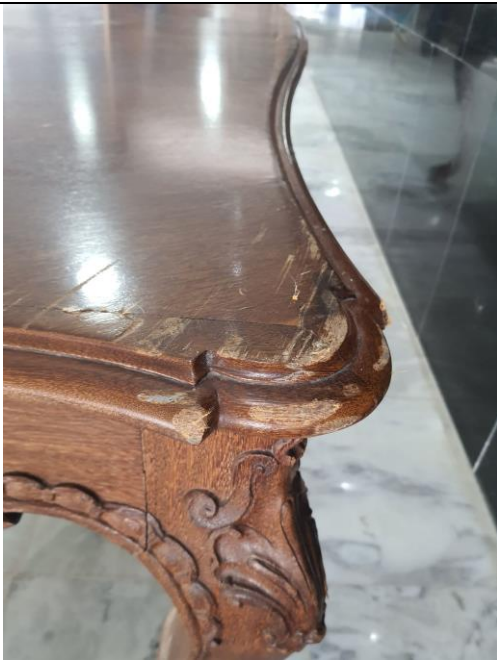
Abrasões em mesa imperial, localizada no segundo pavimento, e que teria sido arremessada para fora do Palácio

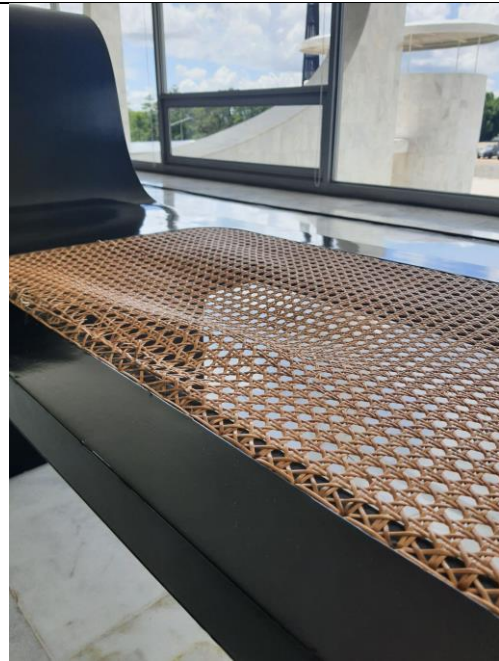
Desestruturação da palha trançada no canapé de autoria de Ana Maria Niemeyer.

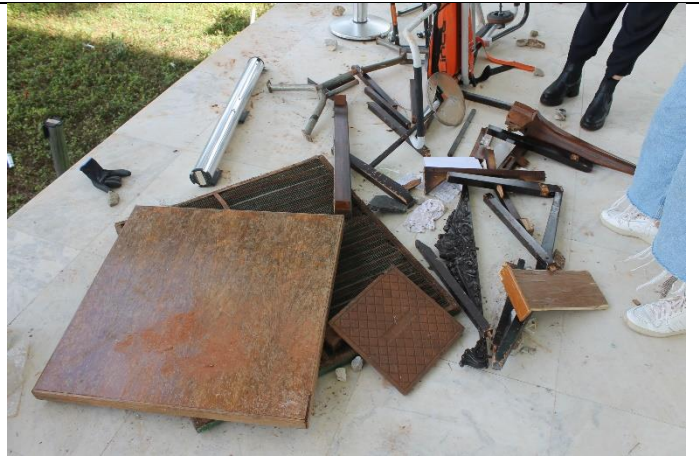
Fragmentos de mobiliários depredados

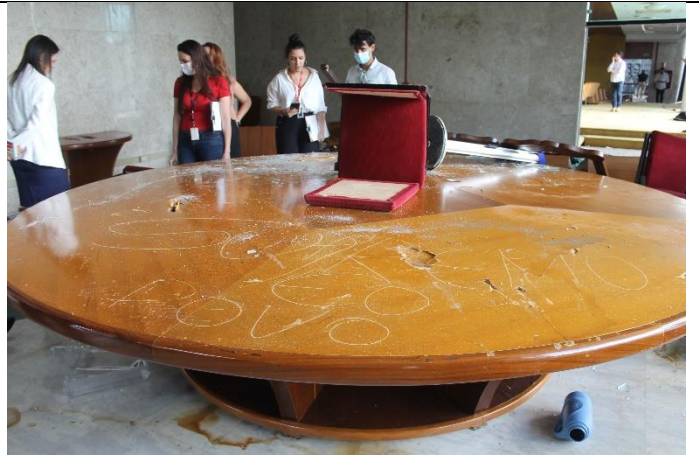
Mobiliário histórico perfurado e riscado

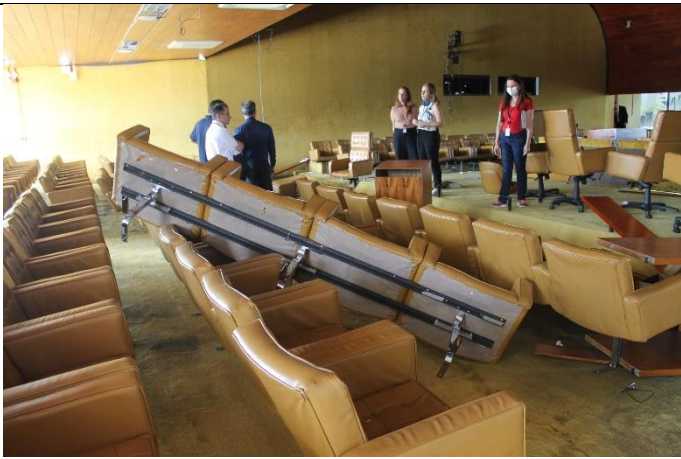
Plenário com mobiliário fixo arrancado

- Desenvolvimento de projeto para recuperação das esquadrias
- Mapeamento de danos piso e pilares da área externa
- Projeto para reconstituição do Plenário: substituição do carpete, poltronas, forro de madeira, restauro do painel de mármore

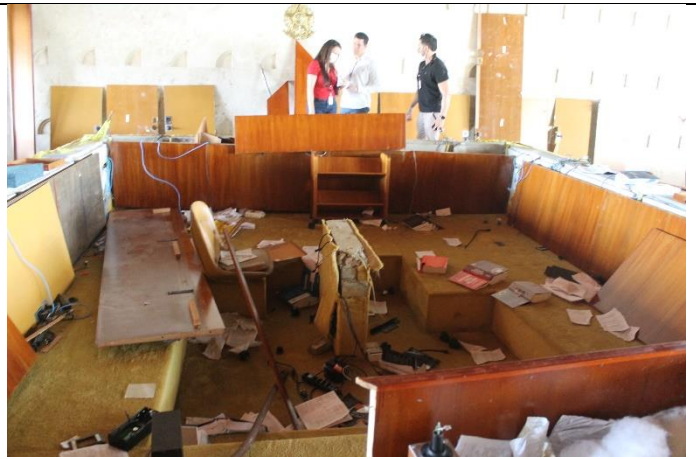
Plenário com mobiliário destruído

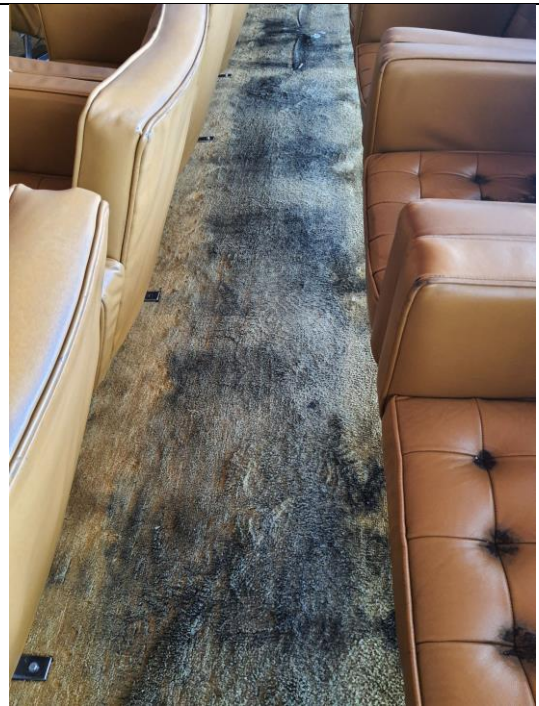
Mobiliário com resquícios da utilização de extintores de incêndio

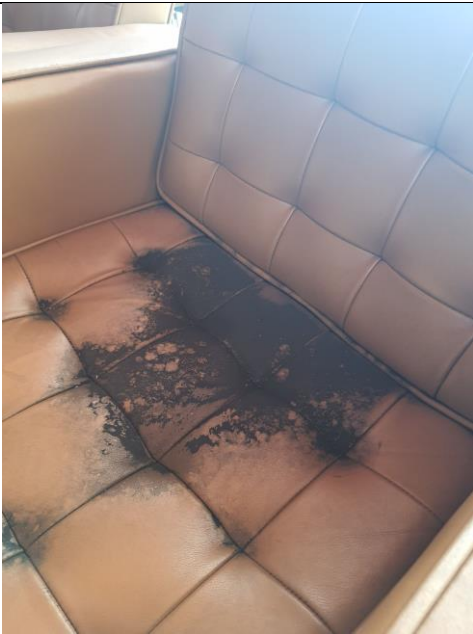
Mobiliário com resquícios da utilização de extintores de incêndio

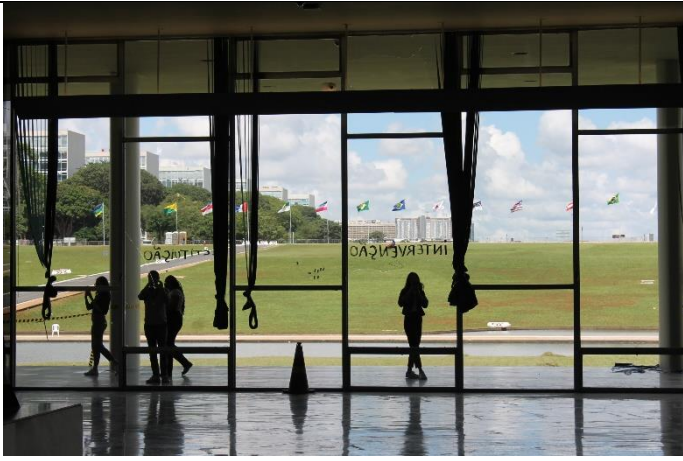
Pichação nos vidros do Congresso Nacional

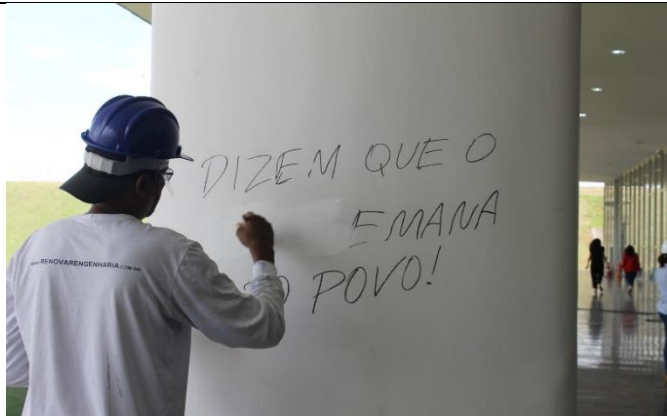
Ação emergencial de pintura nas colunatas do Congresso

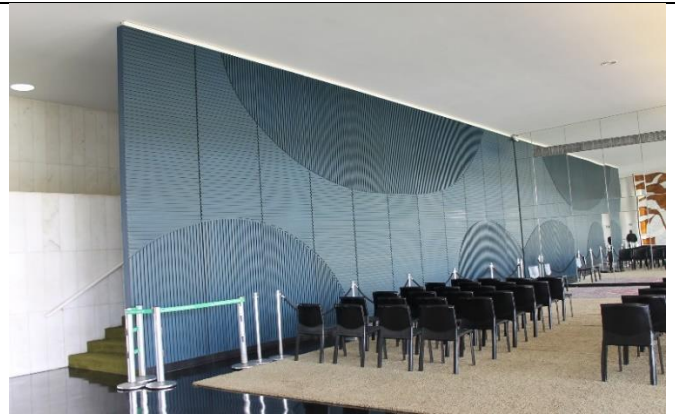
Bem imóvel integrado, sem danos aparentes
